**PROYECTO BÁSICO Y DE EJECUCIÓN DE  
RESTAURACIÓN DE LAS BARBACANAS DE LA  
ALCAZABA DE ANTEQUERA  
(MÁLAGA)**

**PROMUEVE:**  
EXCMO. AYUNTAMIENTO DE ANTEQUERA

**ARQUITECTO**  
J. PEDRO PACHECO ORELLANA

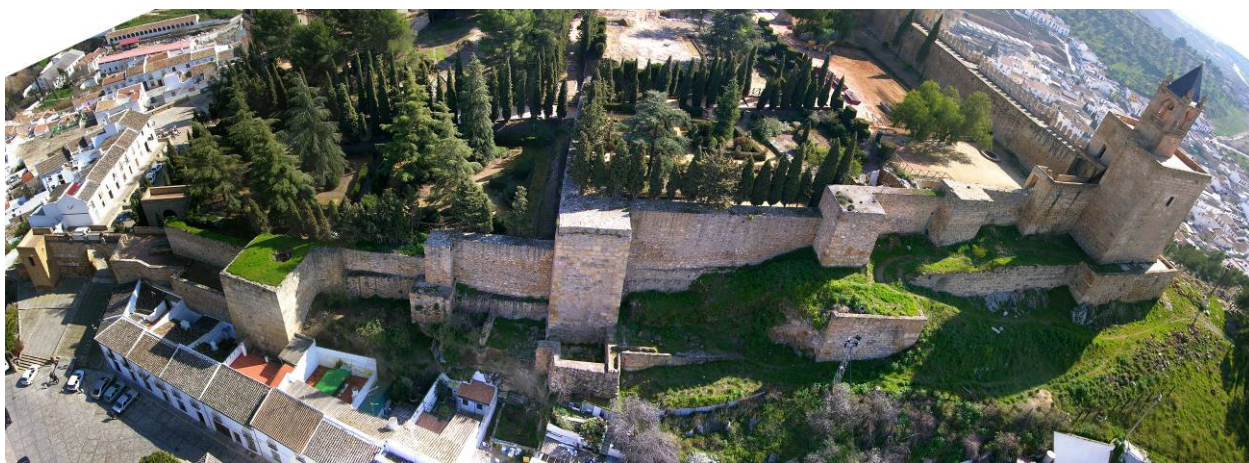
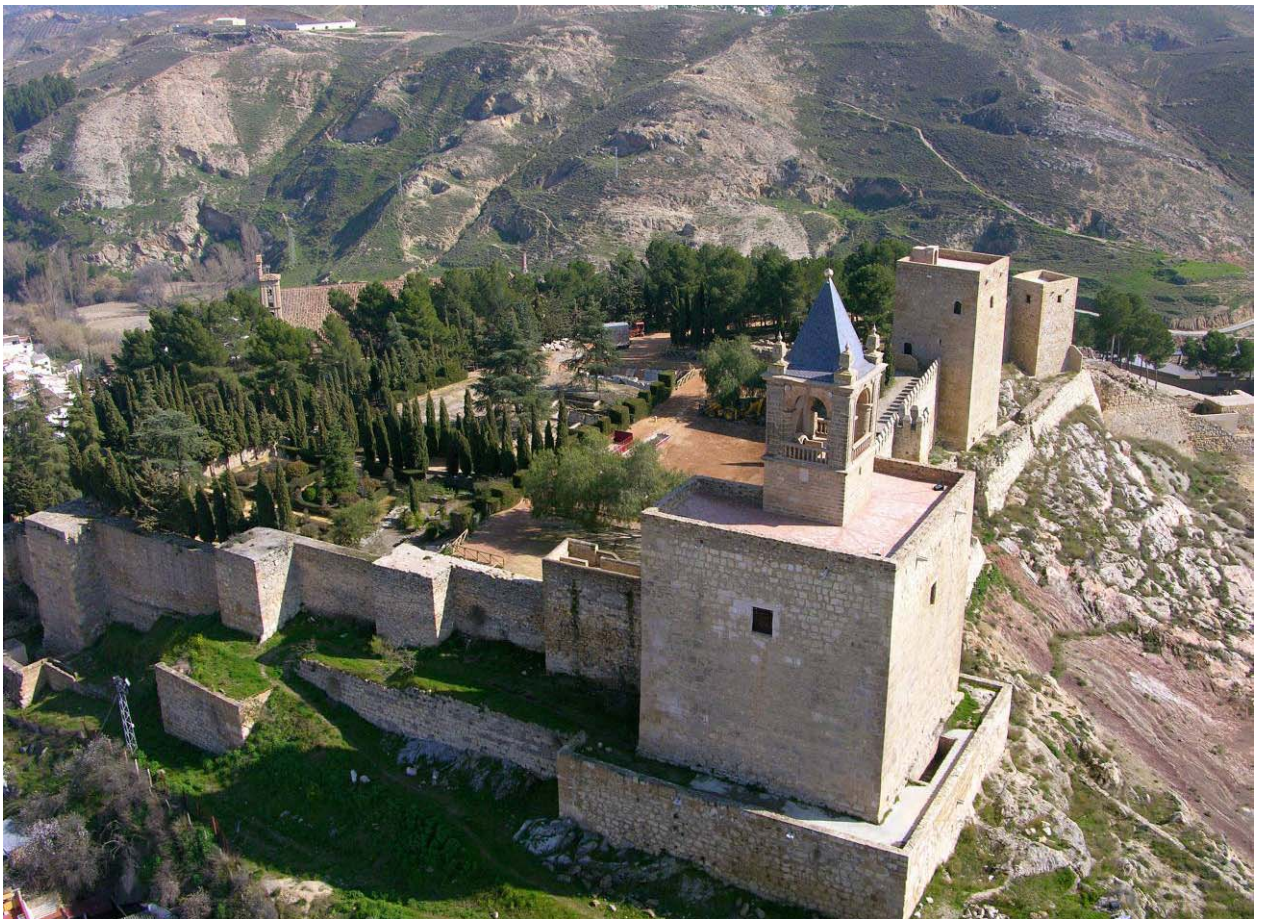
#### 4.1.1. BARBACANA OESTE.

El tramo que rodea a la Torre de Homenaje se encuentra en mejor estado que el resto. Conserva el muro completo, hasta parte del pretil, aunque se observan pequeñas grietas y falta de material de agarre. El firme si esta en peores condiciones apareciendo piedra y arena sin estar bien compactada.

El siguiente tramo correspondiente a la barbacana B1, conserva el estuche completo de piedra, como contención del firme, pero ahora no sobrepasa el nivel del mismo, estando la coronación del muro muy deteriorado. El firme se encuentra en peores condiciones anteriores ya que la piedra es casi inexistente dejando el interior del muro fácilmente atacable por los agentes atmosféricos. El lienzo exterior se encuentra en malísimo estado de conservación. La vegetación es abundante y ha dañado la fabrica considerablemente, las grietas y falta de material de agarre se producen en casi la totalidad del muro hasta llegar a la disgregaron de algunas piedras, por aplastamiento.

pequeño resto de muro de piedra correspondiente al estuche interior. Posiblemente, el excesivo empuje del terreno y el deterioro más que avanzado del muro, han provocado el derrumbe del mismo.

- Desaparición del estuche de la estructura, tras el desprendimiento de la parte superior del muro, que actuaba como elemento de sujeción.
- Desprendimiento de sillares y mampuestos como consecuencia de la desaparición del mortero de unión.
- Desprendimiento del mortero de agarre de los mampuestos por enraizamiento de especies vegetales.

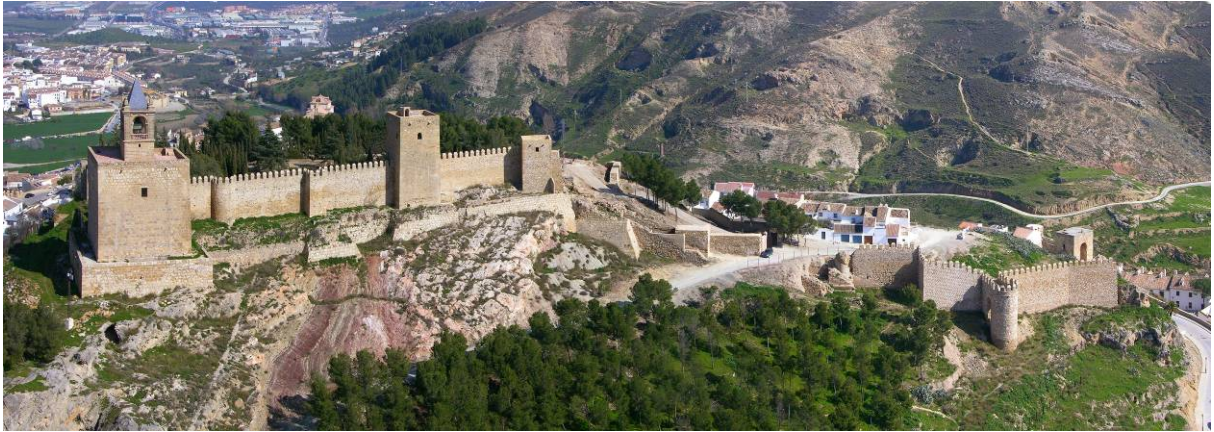
#### 4.1.2. BARBACANA SUR

El tramo que rodea a la Torre de Homenaje se encuentra en mejor estado que el resto. Conserva el muro exterior hasta parte del pretil, aunque se observan pequeñas grietas y falta de material de agarre. El firme si está en peores condiciones, apareciendo piedra y arena sin estar bien compactada.

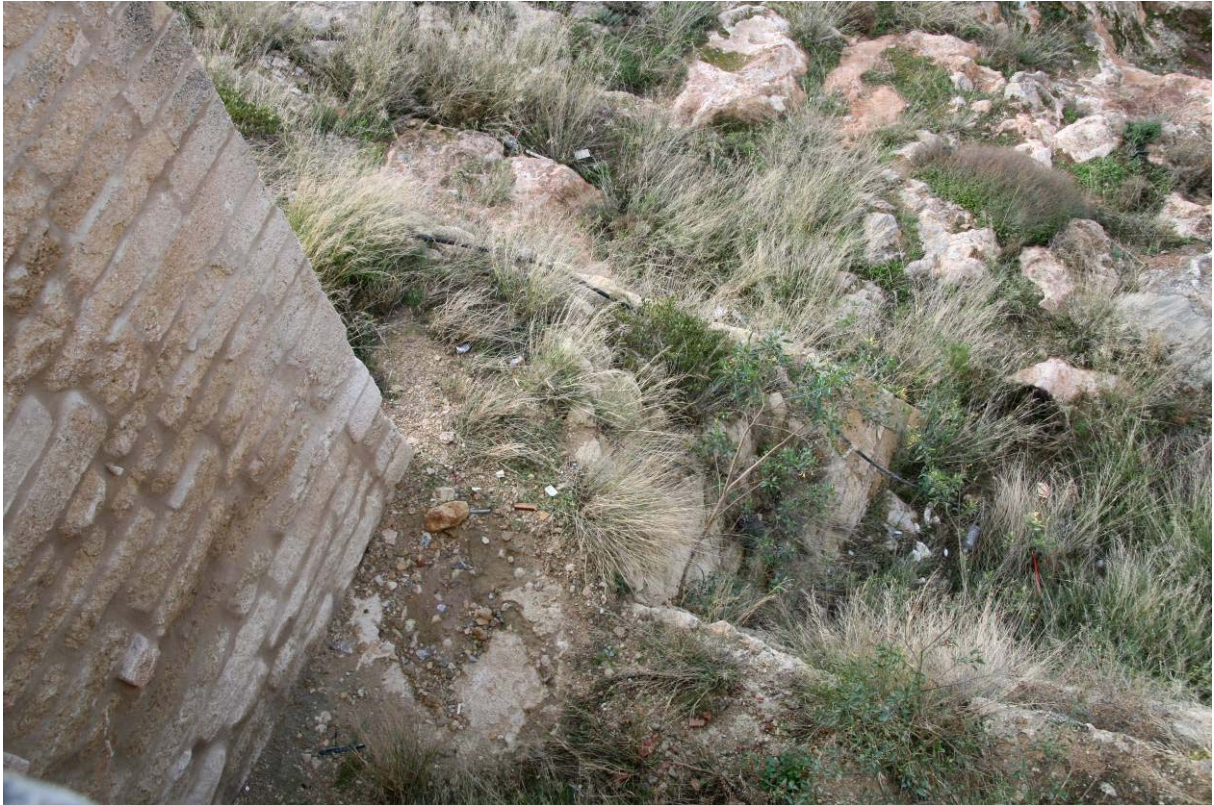
El siguiente tramo abarca desde la torre del homenaje hasta la torre blanca. B1-sur La altura de la barbacana esta entre los diez metros y la perdida del estuche exterior va desde los 5 a los 8 metros de altura. Debido a la gran altura que deben salvar, los muros se encuentran en su base inclinados contra la pendiente haciendo de muros de contención, absorbiendo los empujes del terreno sobre el que se apoya la muralla islámica. El firme de la barbacana abarca el terreno existente entre muro inferior y la base de la muralla; este al no tener compactación, ni empedrado que lo proteja, esta completamente perdido en las zonas donde habría mayor concentración de arena y mejor conservado cuando nos encontramos con un firme más rocoso. Destacar en este tramo que parte de la cimentación de una de las torres de defensa se encuentra sin apoyo suficiente sobre el terreno, ya que la lluvia ha arrastrado parte del terreno, dejando la zona con peligro de derrumbe casi inminente.

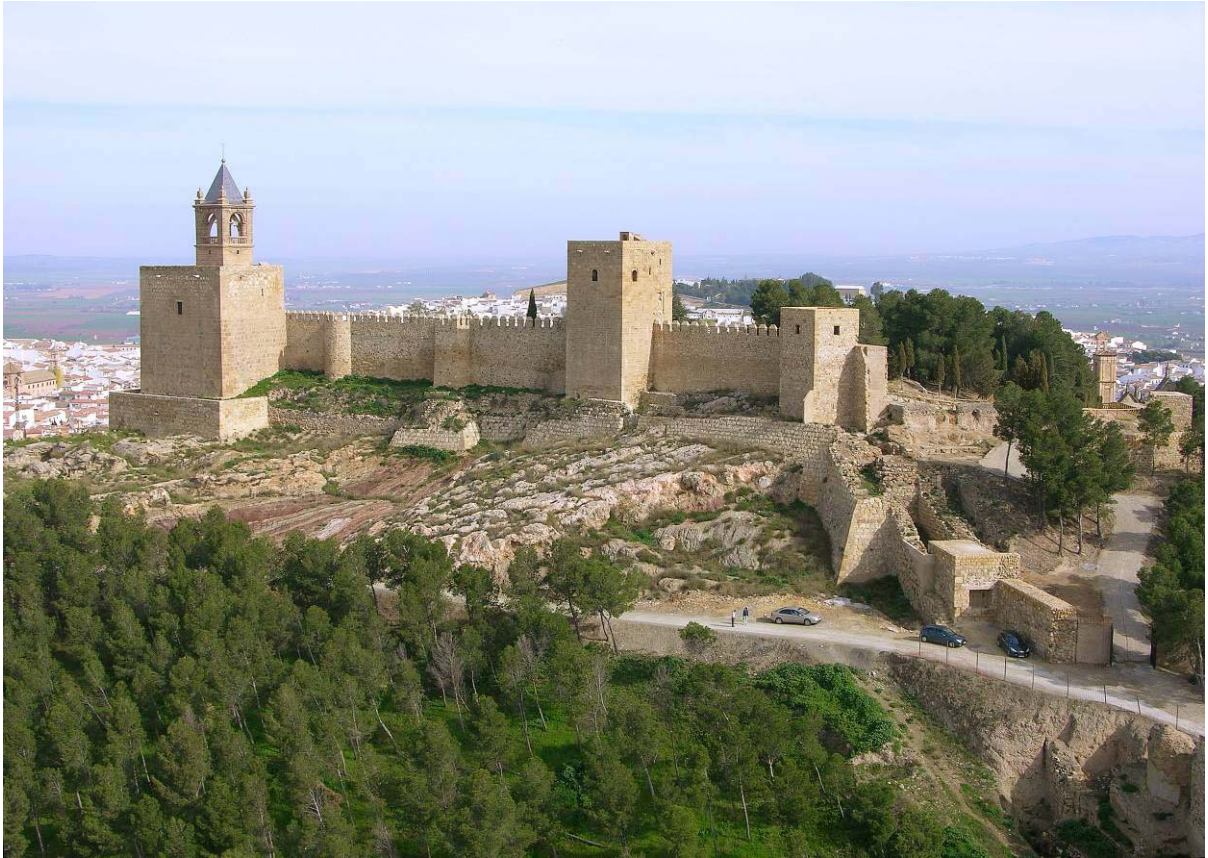
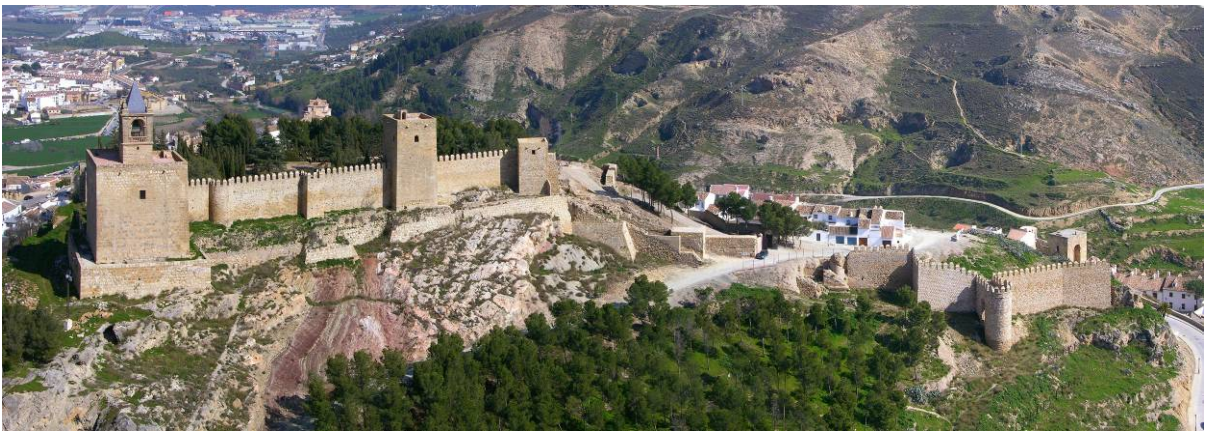
El tramo correspondiente a la barbacana B2-sur, conserva casi todo el estuche exterior, observándose los primeros procesos de deterioro en la cabecera del muro, ya que es inexistente, y se aprecia a simple vista la formación del plano inclinado en su parte superior, debido al arrastre de material, por el agua de lluvia.

El último tramo B3, se encuentra en las mismas condiciones que el anterior, pero el proceso de deterioro más acusado, debido a la fuerte pendiente. Por eso mismo no se encontramos con peldaños de piedra desplazados rotos o inexistentes.

- Desaparición del estuche de la estructura, tras el desprendimiento de la cabecera del muro, que actuaba como elemento de sujeción.
- Desprendimiento de sillares y mampuestos como consecuencia de la desaparición del mortero de unión.
- Desprendimiento del mortero de agarre de los mampuestos por enraizamiento de especies vegetales.

En general, la causa principal del deterioro de la estructura es el agua, principal objetivo a solucionar en el programa de actuación.
