miércoles 12 de agosto de 2020

## El Área de Mantenimiento acomete una actuación de urgencia en la palmera ubicada delante de la iglesia de la Trinidad ante los irreparables daños estructurales detectados

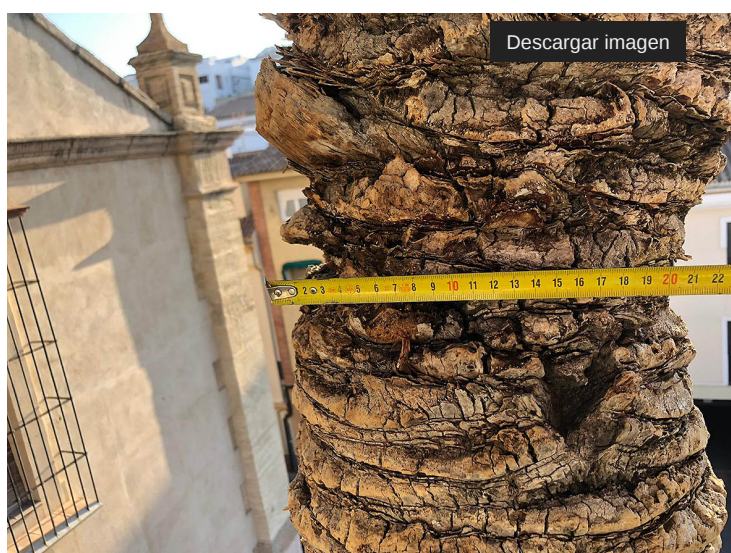
Una oquedad de siete centímetros de profundidad con podredumbre detectada en su parte superior ha provocado que se proceda hoy mismo a la retirada del ejemplar para evitar cualquier tipo de riesgo de caída o desprendimiento.

Los resultados de este análisis inciden en un estrechamiento en el estípite o fuste a unos tres cuartos de su altura, detectándose a su vez que existe una oquedad con podredumbre extendiéndose hacia el interior de la palmera hasta los siete centímetros de profundidad. Dado que la palmera en esa zona concreta tiene una sección de 20 centímetros, los especialistas estiman la existencia de un evidente riesgo estructural que puede suponer un grave riesgo de caída. Ante este hecho y con el objetivo principal de preservar la seguridad e integridad de las personas que transitan por la zona, se ha determinado que sea apeada evitando así una posible fractura de la corona foliar (parte superior). Dichos trabajos se realizan en la propia mañana de hoy,

se ha procedido a realizar la retirada del ejemplar. "Para la seguridad de todos nuestros vecinos y usuarios de la plaza, no ha habido más remedio que determinar la retirada y extracción de la palmera como consecuencia de las deficiencias estructurales detectadas que, a priori, no tienen que ver en esta ocasión con la nociva acción del picudo rojo", confirma la teniente de alcalde Teresa Molina.

Para prevenir y evitar cualquier tipo de posible accidente al tratarse de una plaza concurrida y al haberse confirmado la imposibilidad de recuperación de la palmera, durante la mañana de este miércoles 12 de agosto
