PLAN GENERAL DE ORDENACIÓN URBANÍSTICA

ANTEQUERA

ANEXO V
PUNTOS DE RIESGO DE INUNDACIÓN
EN EL T.M. DE ANTEQUERA
(PLAN DE PREVENCIÓN CONTRA AVENIDAS E INUNDACIONES EN
CAUCES URBANOS ANDALUCES).

PLAN DE PREVENCION CONTRA AVENIDAS E INUNDACIONES EN CAUCES URBANOS ANDALUCES

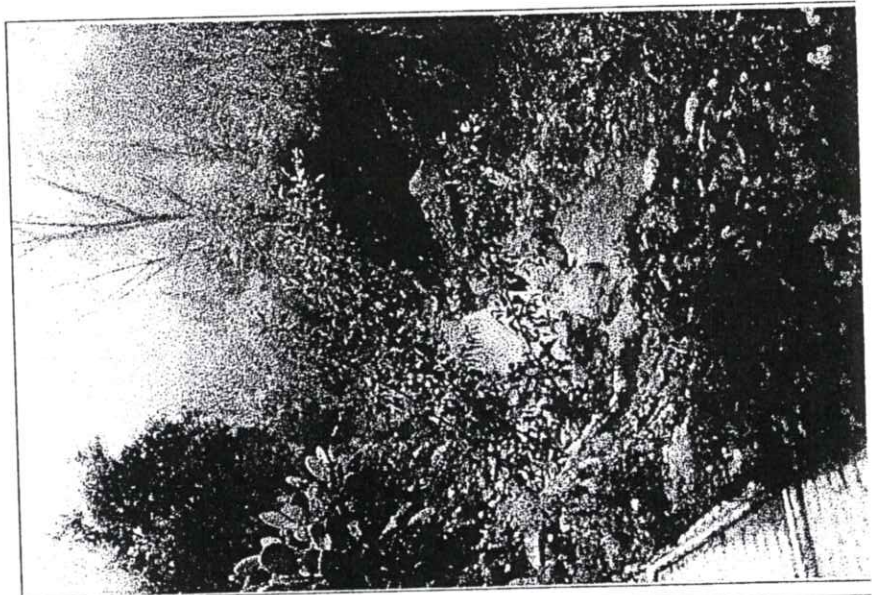
*Daños en obras de fábrica (puente hundido en el camino de Fuente de Mora) y rotura de muros linderos de parcelas (en el paso del camino de Gandía)
En Enero de 1997, la altura de desbordamiento medida fué de 1,5 metros, prolongándose durante dos horas.*

El arroyo El Alcázar, discurriendo por zona suburbana. Afecta a los caminos de la zona incluso a los dotados de puente.

*El puente situado en el camino de Fuente Mora se encuentra hundido y el paso cortado. Se precisa el levantamiento de un nuevo puente.
En el camino de Gandía, se hace necesario elevar el paso.*

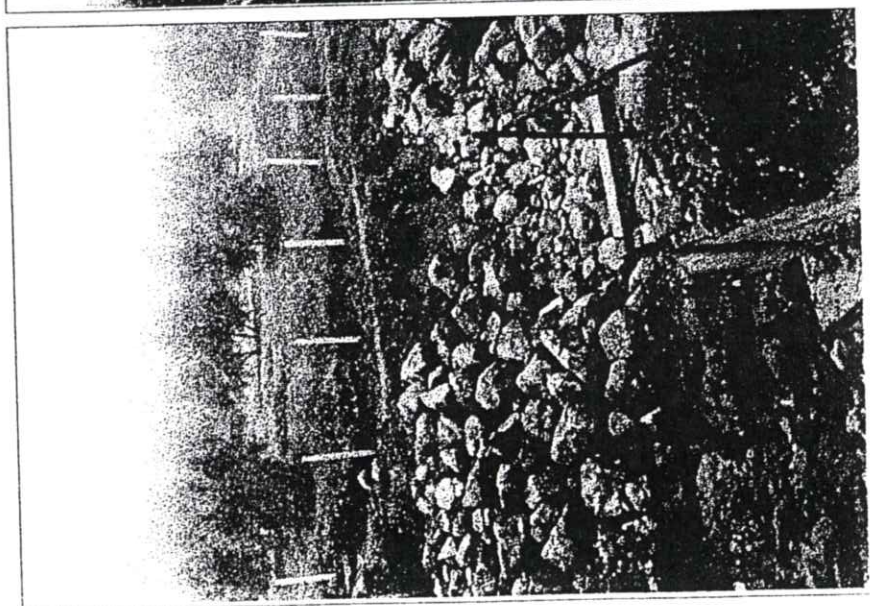
Escasos tramos con muros de contención de hormigón y otros tramos con escollera.

Otra vista del Arroyo El Alcázar, mostrando un tramo con protección de escollera.

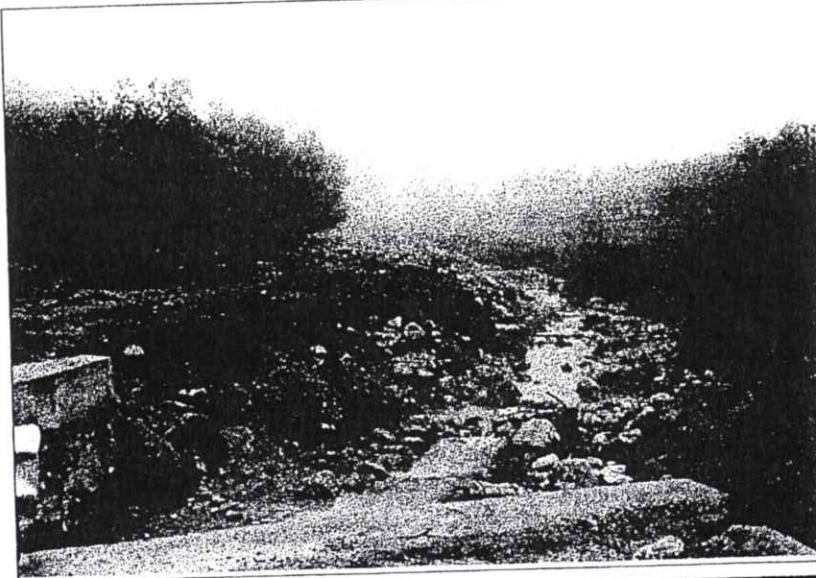
En la actualidad, ya que el arroyo discurre por suelo urbanizable previsto, el problema principal lo plantean las obras de fábrica que, por insuficiencia de sección, provocan daños materiales y cortes en las comunicaciones.

El arroyo El Alcázar a su paso por una O.F., mostrando sus aletas de encauzamiento. Al fondo, se observa la escasa altura del cauce. En avenidas, incluso de escasa cuantía, inunda campos de cultivo.

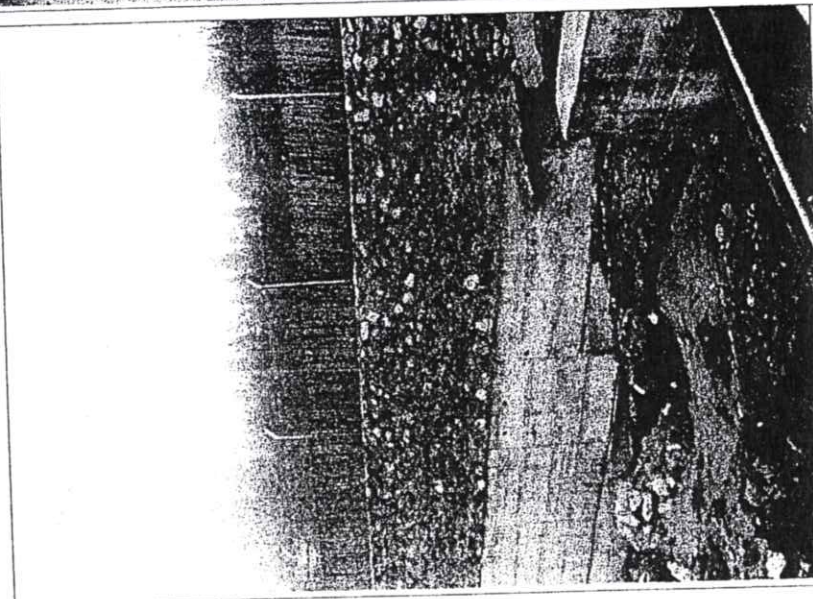
Tramo del arroyo El Alcázar, bien encauzado en el entorno de las edificaciones de la zona. A pesar de ello, afectó a algunas viviendas.
