**PLAN DE ACCESIBILIDAD
DEL MUNICIPIO DE ANTEQUERA
(NOVIEMBRE 2013)**

GRUPO 2: PLAN DE ACTUACIÓN EN VÍAS Y ESPACIOS PÚBLICOS
2.1 EVALUACIÓN-DIAGNÓSTICO PORMENORIZADO - Antequera

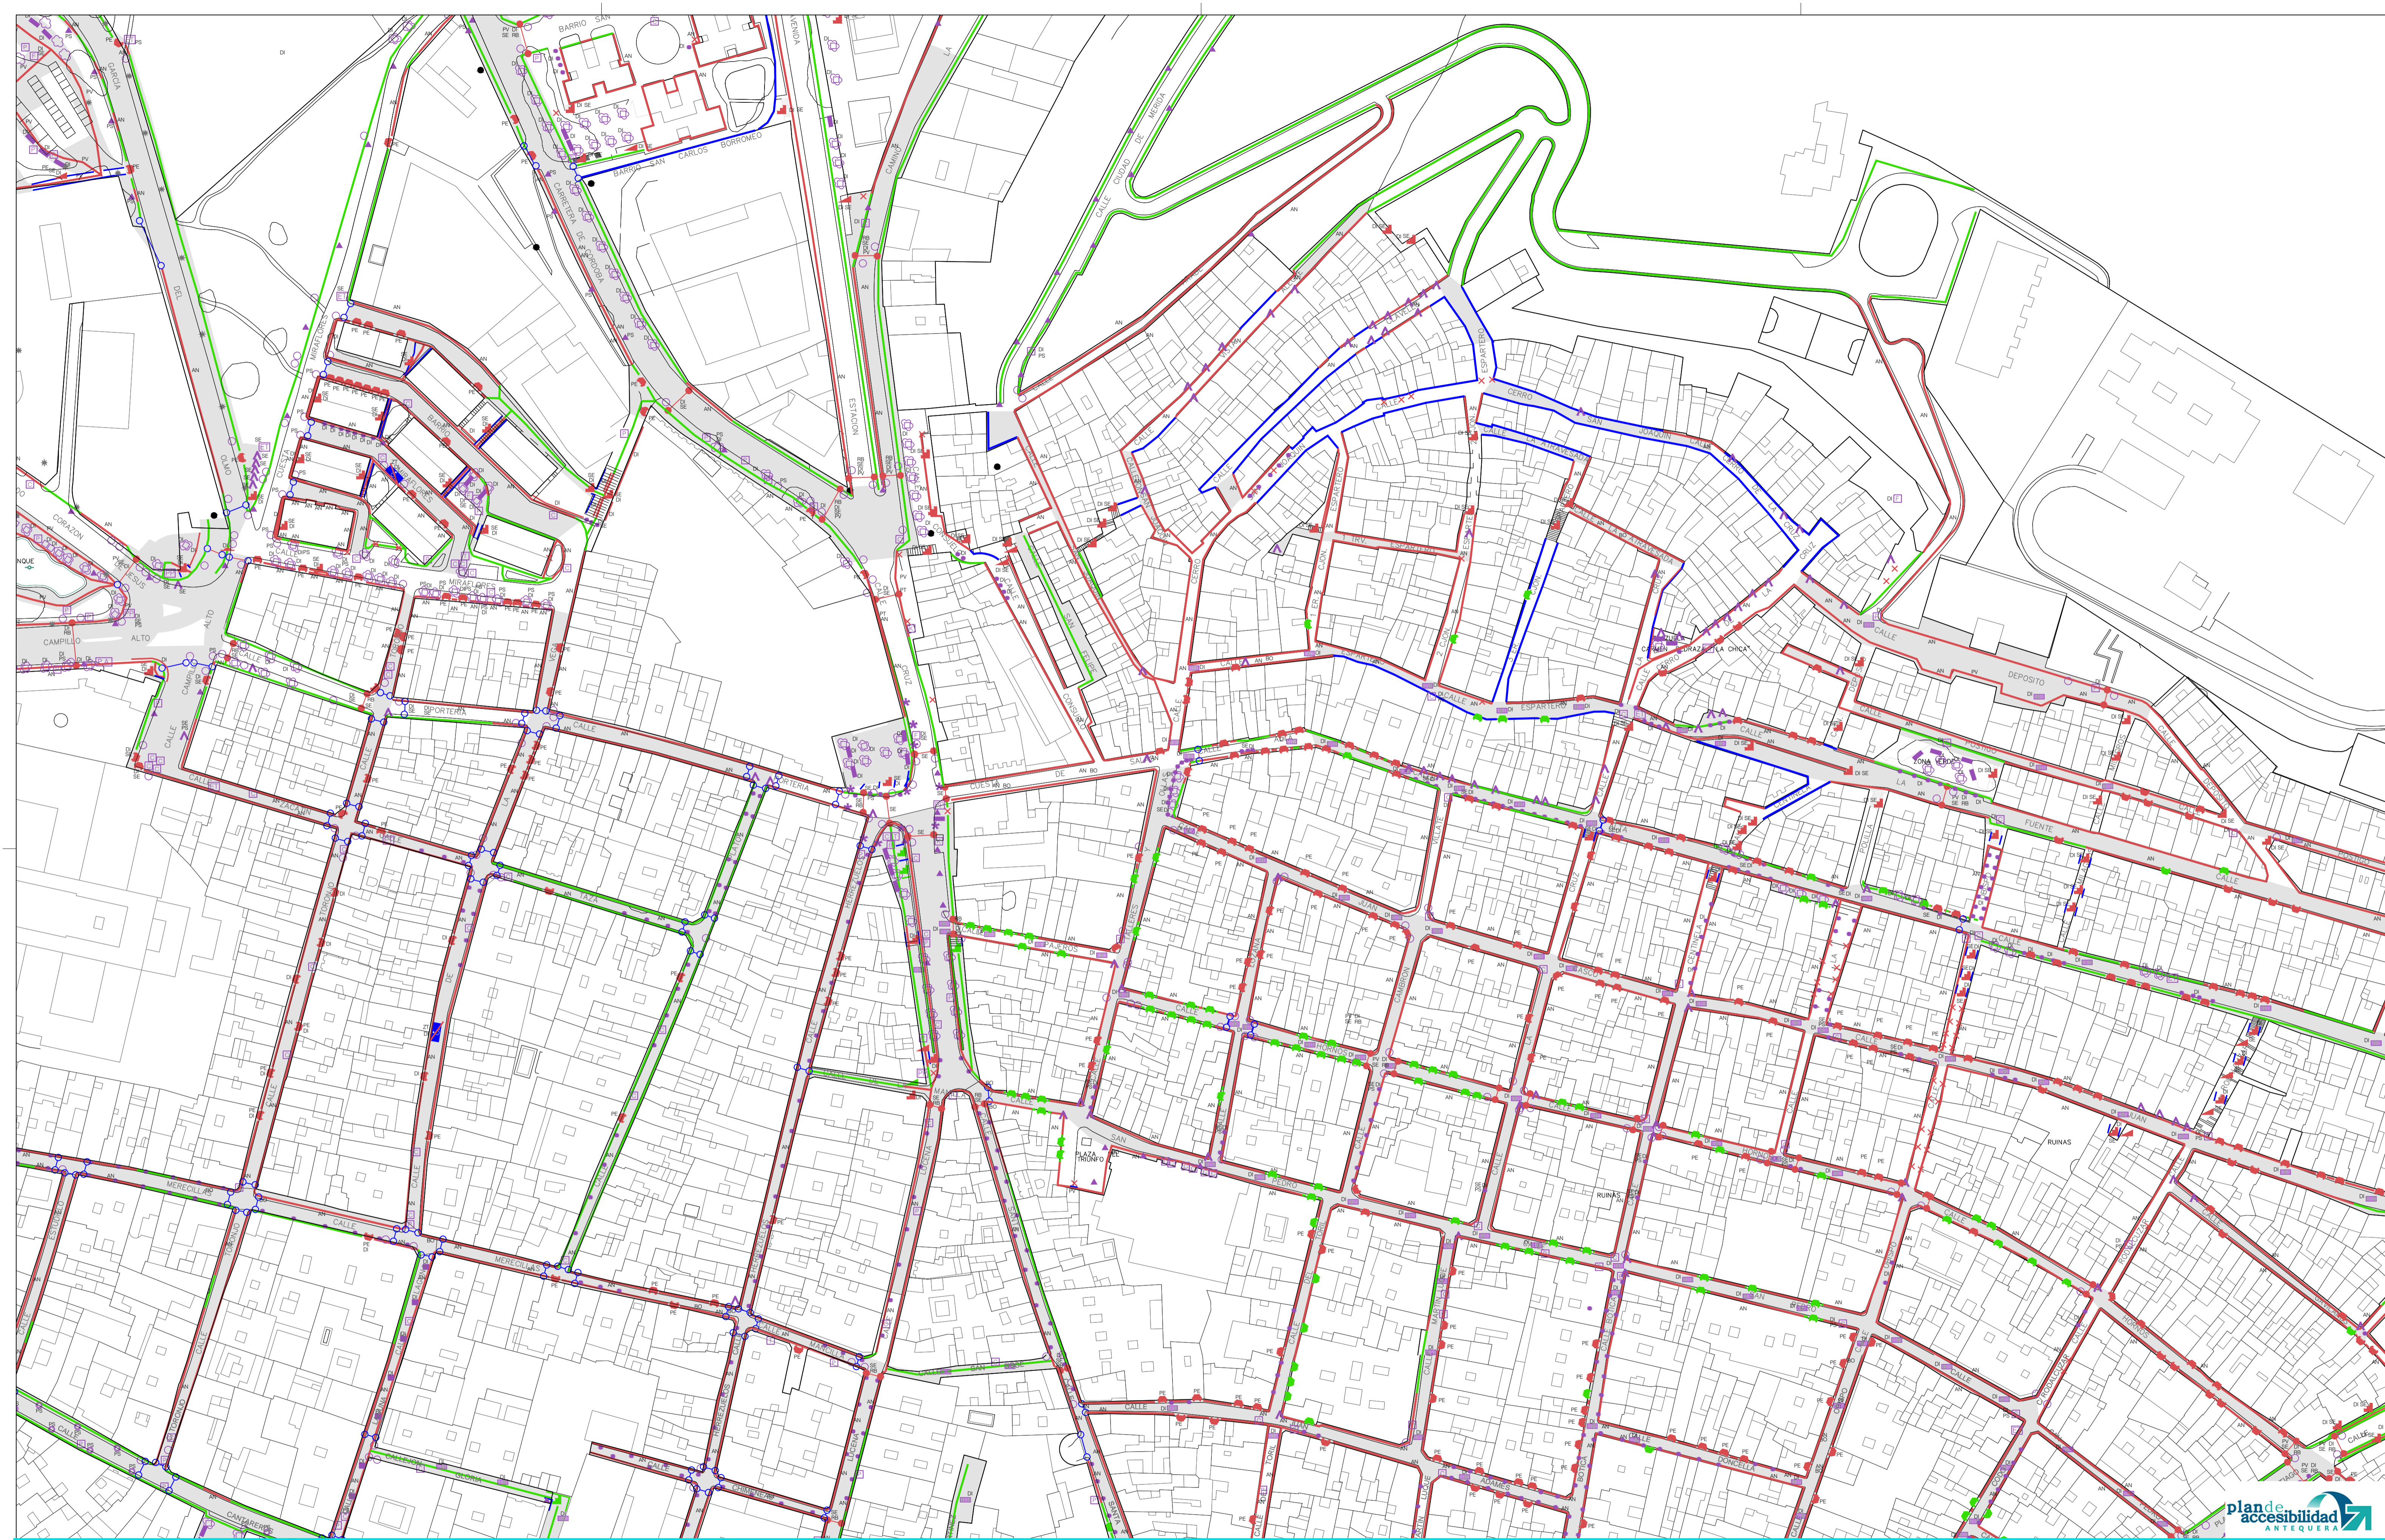
ITINERARIOS (Rgto. art. 15, Orden VV/561/2010 art. 5.46)

- Itinerario con pendiente ≤ 6%
- Accesible
- No accesible
- Inexistente
- Desnivel aislado
- Carril-bici (art. 18)

VADOS (Rgto. art. 16.17, Orden VV/561/2010 art. 13.19.20.21.22.45.46)

CAMBIOS DE NIVEL (Rgto. art. 22.23, Orden VV/561/2010 art. 14.15.30.46)

APARCAMIENTOS (Rgto. art. 30, Orden VV/561/2010 art. 35.43)
