INFORME GEOLÓGICO - GEOTÉCNICO

OBRA: URBANIZACIÓN PARA AMPLIACIÓN DEL CENTRO LOGÍSTICO DE ANDALUCÍA.

SITUACIÓN: PLAN PARCIAL DEL SECTOR SURS-ICLA, DEL PGOU DE ANTEQUERA.

REFERENCIA: 13848

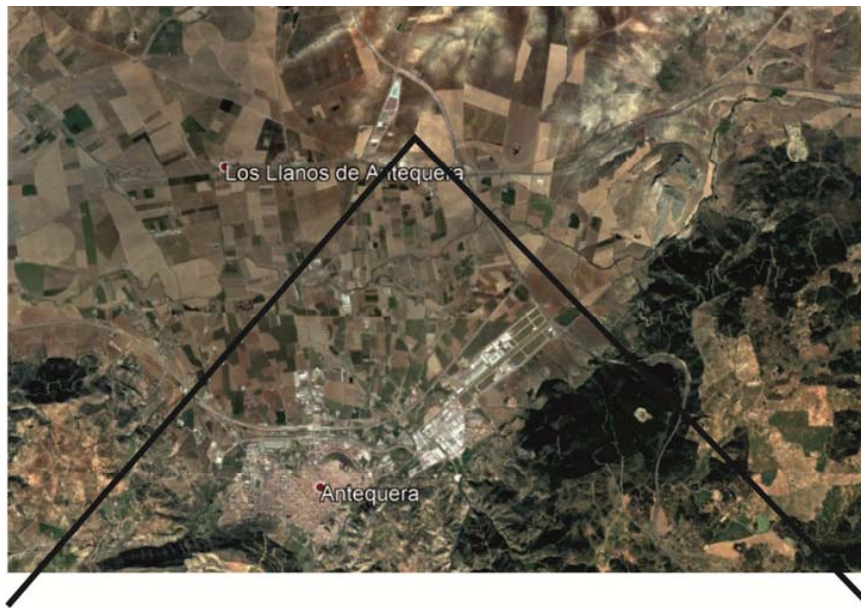
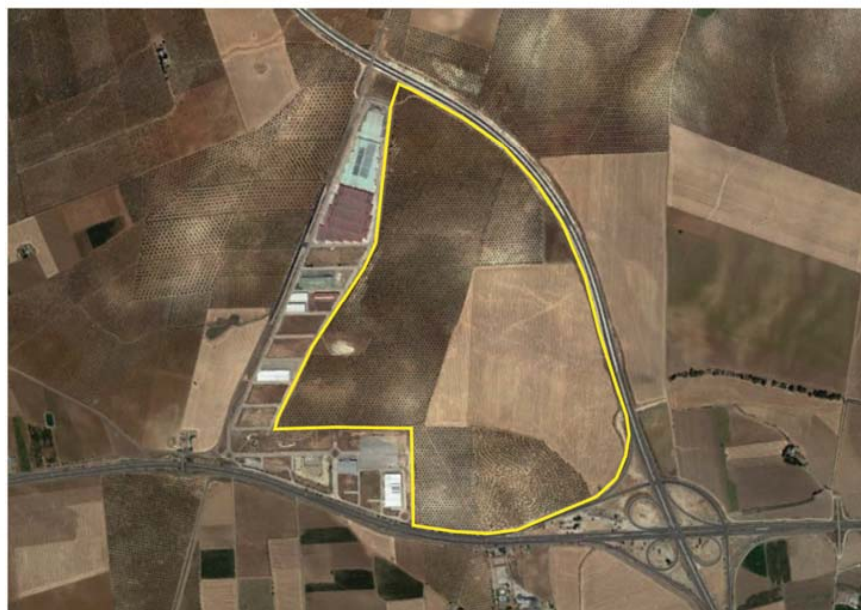
La zona objeto de estudio pertenece a la segunda fase (ampliación) del Centro Logístico incluido en el PGOU de Antequera, y queda ubicado entre las Autovías A-92 y A-45, y la carretera MA-5408, al norte de la ciudad de Antequera, tal y como podemos ver en las fotografías aéreas de localización de la zona:

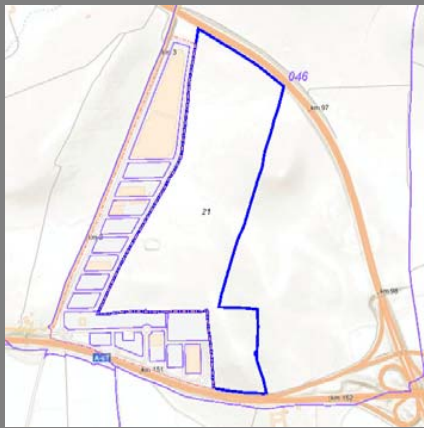
PARCELA 21	
DIRECCIÓN	Polígono 46 Parcela 21 ALMAZAN. ANTEQUERA (MÁLAGA)
SUPERFICIE	TOTAL
	740.486 m ²
CLASE / USO	INDUSTRIAL
TOPOGRAFÍA	LIGERA PENDIENTE DESCENDENTE AL NORTE Y OESTE

La parcela 21 está íntegramente ocupada por olivos mientras que en la parcela 31 presenta cultivos varios, entre secano y olivar.

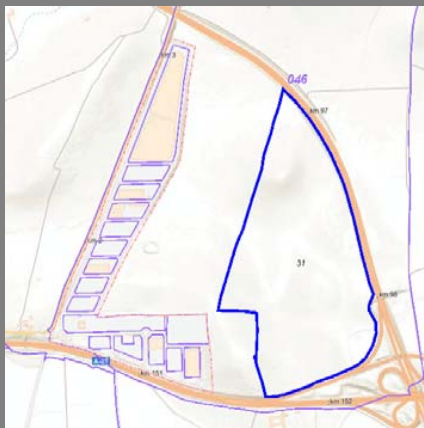
PARCELA 31	
DIRECCIÓN	Polígono 46 Parcela 31 AGUIRRE. ANTEQUERA (MÁLAGA)
SUPERFICIE	TOTAL
	723.532 m ²
CLASE / USO	INDUSTRIAL
TOPOGRAFÍA	LIGERA PENDIENTE DESCENDENTE AL SUR Y ESTE

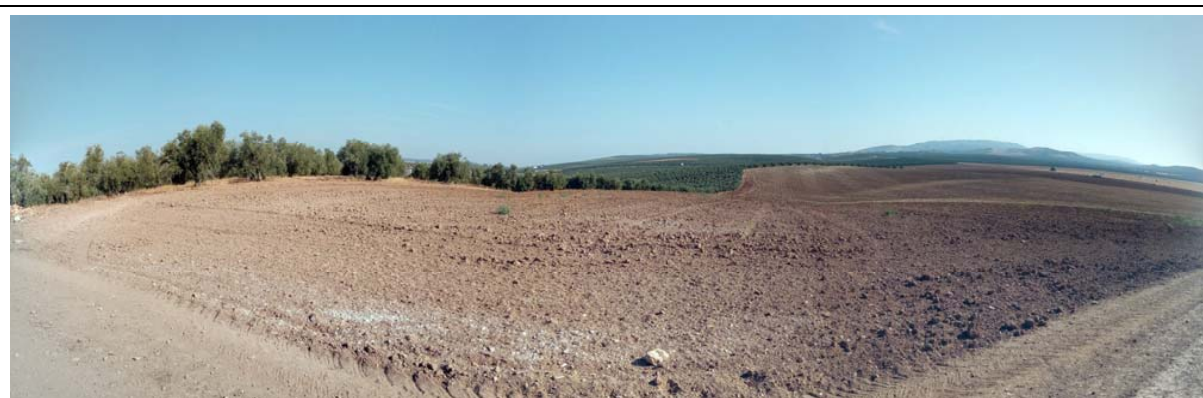
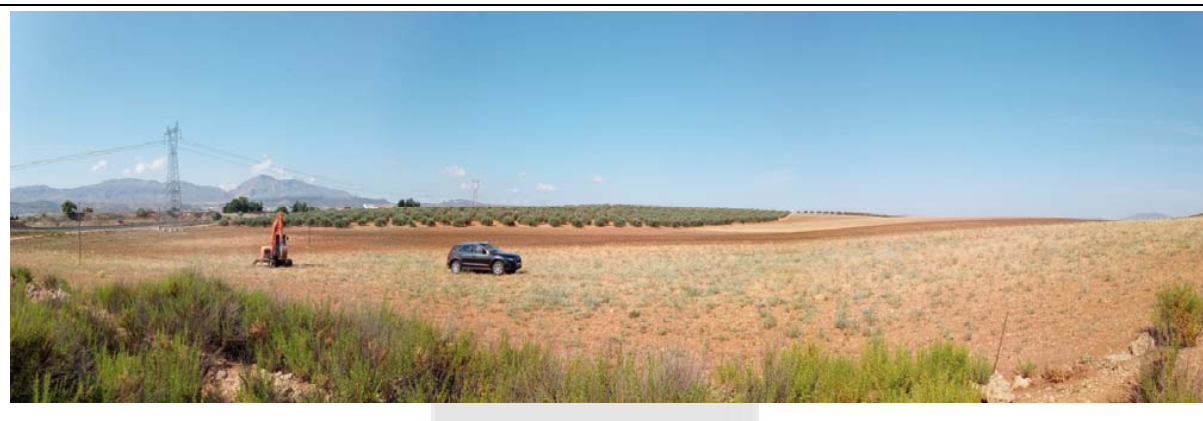
En esta zona existe un marcado contraste geomorfológico y geológico, ya que hacia el norte la morfología es completamente llana, formada por materiales cuaternarios de facies de llanura de inundación, y hacia el sur, la topografía adquiere un relieve más abrupto integrada por materiales arcillosos de edad triásica y que presentan unas pendientes medias de 10-12°. Más hacia el sur se elevan los relieves calizos del Torcal de Antequera pertenecientes al Subbético Externo, de carácter carbonatado, con pendientes mucho más elevadas llegando a formar en algunos casos paredes verticales de hasta el centenar de metros.

Detallamos a continuación fotografías generales de la parcela, donde podemos ver el desarrollo indicado:

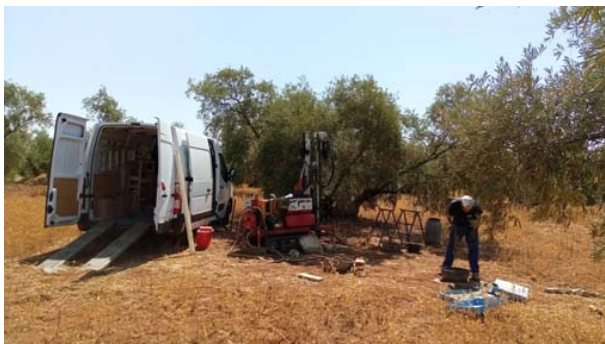
ENSAYO	PROFUNDIDAD (m)	COTA APROXIMADA (m)	UBICACIÓN
SR-1	9,0	447,0

La batería utilizada es de camisa simple (tipo B), montada sobre oruga, con perforación a rotación, coronas de widia o diamante con 86mm de diámetro interior. En este caso se ha procedido a realizar QUINCE (15) sondeos a distintas profundidades, llegando a una profundidad máxima de 9m (según norma de ensayo ASTM D2113-99/XP P94-202) además del minucioso reconocimiento geológico in situ, que se ha llevado a cabo por un técnico de esta empresa en la zona.

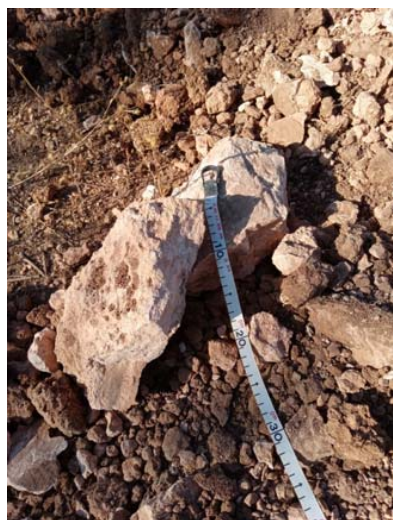
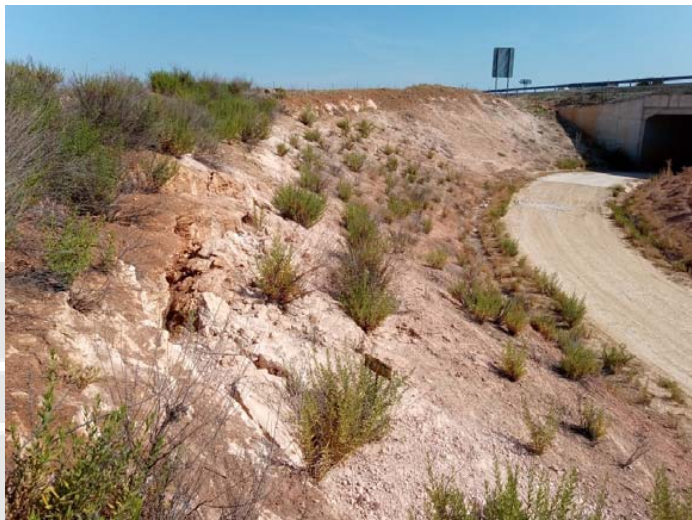
Profundidad (m)	Estabilidad de paredes			Ripabilidad			DESCRIPCIÓN	
	MALA	REGULAR	BUENA	MUY BUENA	MALA	REGULAR		BUENA
0,0								COTAS ESPESOR
0,1								0,00-0,30m : Suelo agrícola de arcillas rojizas removilizadas, con raíces y restos de materia orgánica.
0,2								
0,3								0,30-0,8m : Caliche (costra cementada) muy duro, no pudiéndose profundizar más de 80cm. Terreno cementado de compacidades muy densas.
0,4								
0,5								
0,6								
0,7								
0,8

En este tipo de columna o “tipo 3”, bajo el terreno agrícola, de espesor 0,3m, aparece una costra cementada o caliche de gran dureza y compacidades muy densas que no es posible atravesar con la retroexcavadora utilizada.

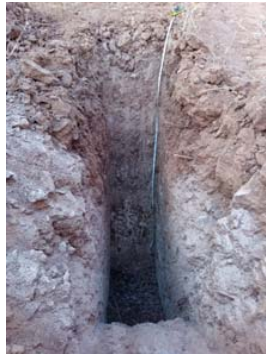
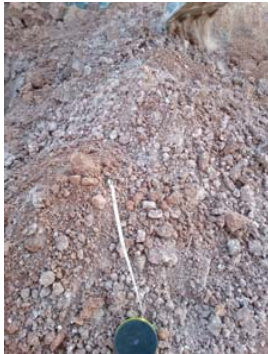
CALICATA	COTA MUESTRA m	ESPESOR TOTAL m
C2	2,00	>1,2

Arcillas rojizas con carbonato

UNE 103103	Limite líquido (%)	39
UNE 103104	Limite plástico (%)	22
UNE 103103/104	Índice de plasticidad (%)	17
CLASIFICACIÓN:		CASAGRANDE: CL
		AASHTO: A-6
		INDICE DE GRUPO: 9
UNE 103501	PRÓCTOR MODIFICADO	Densidad máxima (t/m^3) 1,81 Humedad óptima (%) 15,50
UNE 103502	ÍNDICE CBR	al 100 % 5,3 al 95 % 4,0
UNE 103204	MATERIA ORGÁNICA	% 0,23
NLT 114	SALES SOLUBLES	% 0,23
NLT 115	YESO	% 0,92
UNE 103 601	HINCHAMIENTO LIBRE	% 3,67
NLT 254	COLAPSO	% INDICE PORCENT. 0,57 % POTENCIAL PORC. 0,56

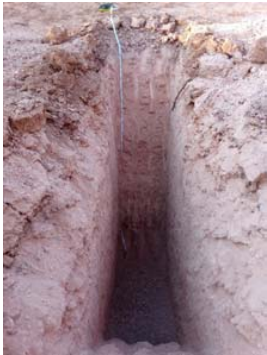
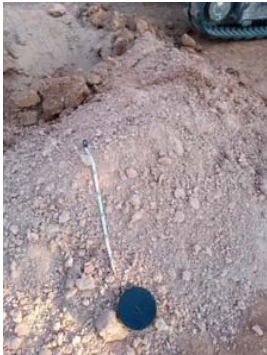
CALICATA	COTA MUESTRA m	ESPESOR TOTAL m
C3	2,0	>2,2

Limos blanquecinos con carbonatos

UNE 103103	Limite líquido (%)	21
UNE 103104	Limite plástico (%)	17
UNE 103103/104	Índice de plasticidad (%)	4
CLASIFICACIÓN:		CASAGRANDE: CL-ML
		AASHTO: A-4
		INDICE DE GRUPO: 0
UNE 103501	PRÓCTOR MODIFICADO	Densidad máxima (t/m^3) 1,77 Humedad óptima (%) 13,80
UNE 103502	ÍNDICE CBR	al 100 % 6,3 al 95 % 4,5
UNE 103204	MATERIA ORGÁNICA	% 0,05
NLT 114	SALES SOLUBLES	% 0,24
NLT 115	YESO	% 0,04
UNE 103 601	HINCHAMIENTO LIBRE	% 1,61
NLT 254	COLAPSO	% INDICE PORCENT. 1,22 % POTENCIAL PORC. 1,19

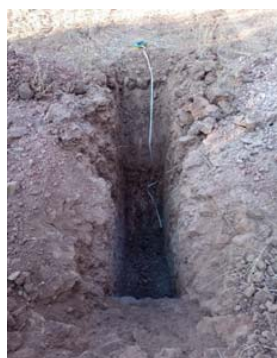
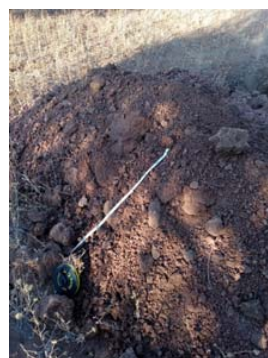
CALICATA	COTA MUESTRA m	ESPESOR TOTAL m
C5	1,2	>1,5

Arcillas rojizas con carbonatos

UNE 103103	Límite líquido (%)		41
UNE 103104	Límite plástico (%)		22
UNE 103103/104	Índice de plasticidad (%)		19
CLASIFICACIÓN:		CASAGRANDE:	CL
		AASHTO:	A-7-6
		INDICE DE GRUPO:	10
UNE 103501	PRÓCTOR MODIFICADO	Densidad máxima (γ_m^3)	1,83
		Humedad óptima (%)	14,20
UNE 103502	ÍNDICE CBR	al 100 %	6,0
		al 95 %	4,6
UNE 103204	MATERIA ORGÁNICA	%	0,18
NLT 114	SALES SOLUBLES	%	0,26
NLT 115	YESO	%	0,23
UNE 103 601	HINCHAMIENTO LIBRE	%	4,10
NLT 254	COLAPSO	% INDICE PORCENT.	0,47
		% POTENCIAL PORC.	0,46

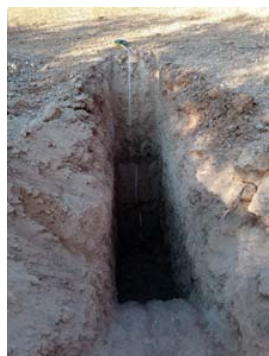
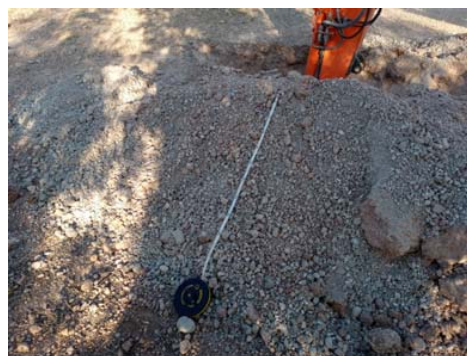
CALICATA	COTA MUESTRA m	ESPESOR TOTAL m
C7	2,5	>2,2

RESULTADOS MUESTRA LB 684/21
Margocalizas en matriz limosa de carbonatos

UNE 103103	Límite líquido (%)	26
UNE 103104	Límite plástico (%)	22
UNE 103103/104	Índice de plasticidad (%)	4
CLASIFICACIÓN:		CASAGRANDE: ML-OL
		AASHTO: A-4
		INDICE DE GRUPO: 0
UNE 103501	PRÓCTOR MODIFICADO	Densidad máxima (t/m^3) 1,94 Humedad óptima (%) 12,00
UNE 103502	ÍNDICE CBR	al 100 % 15,2 al 95 % 9,6
UNE 103204	MATERIA ORGÁNICA	% 0,01
NLT 114	SALES SOLUBLES	% 0,25
NLT 115	YESO	% 0,07
UNE 103 601	HINCHAMIENTO LIBRE	% 1,06
NLT 254	COLAPSO	% ÍNDICE PORCENT. 0,53 % POTENCIAL PORC. 0,52

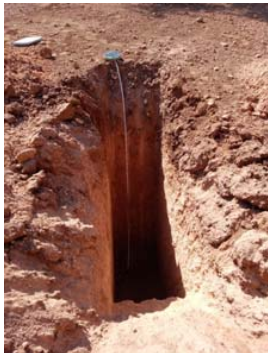
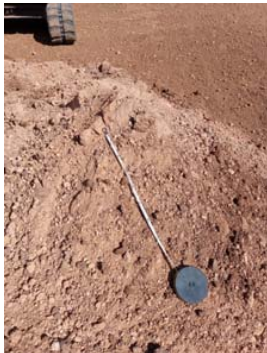
CALICATA	COTA MUESTRA m	ESPESOR TOTAL m
C11	1,5	>1,7

Limos arenosos blanquecinos con gravillas de carbonato

UNE 103103	Límite líquido (%)	27
UNE 103104	Límite plástico (%)	23
UNE 103103/104	Índice de plasticidad (%)	4
CLASIFICACIÓN:		CASAGRANDE: SC-SM
		AASHTO: A-4
		INDICE DE GRUPO: 0
UNE 103501	PRÓCTOR MODIFICADO	Densidad máxima (t/m^3) 1,97 Humedad óptima (%) 13,80
UNE 103502	ÍNDICE CBR	al 100 % 10,9 al 95 % 7,9
UNE 103204	MATERIA ORGÁNICA	% 0,00
NLT 114	SALES SOLUBLES	% 0,29
NLT 115	YESO	% 0,03
UNE 103 601	HINCHAMIENTO LIBRE	% 1,27
NLT 254	COLAPSO	% INDICE PORCENT. 0,65 % POTENCIAL PORC. 0,63

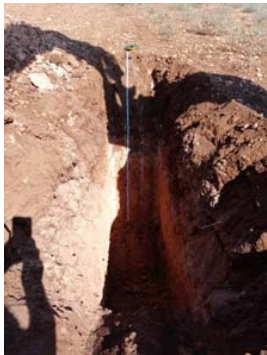
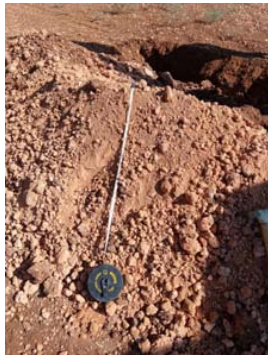
CALICATA	COTA MUESTRA m	ESPESOR TOTAL m
C12	2,0	>1,5

RESULTADOS MUESTRA LB 686/21
Gravas carbonatadas en matriz arcillo limosa

UNE 103103	Límite líquido (%)	32
UNE 103104	Límite plástico (%)	20
UNE 103103/104	Índice de plasticidad (%)	12
CLASIFICACIÓN:		CASAGRANDE: GC
		AASHTO: A-2-6
		INDICE DE GRUPO: 0
UNE 103501	PRÓCTOR MODIFICADO	Densidad máxima (t/m^3) Humedad óptima (%)
		2,05 9,00
UNE 103502	ÍNDICE CBR	al 100 % al 95 %
		22,2 18,1
UNE 103204	MATERIA ORGÁNICA	%
		0,00
NLT 114	SALES SOLUBLES	%
		0,12
NLT 115	YESO	%
		NO REALIZADO
UNE 103 601	HINCHAMIENTO LIBRE	%
		NO REALIZADO
NLT 254	COLAPSO	% INDICE PORCENT. % POTENCIAL PORC.
		NO REALIZADO NO REALIZADO

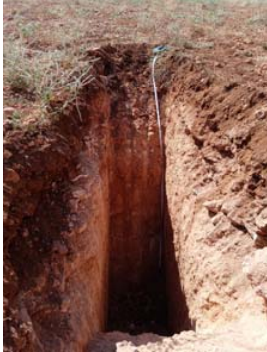
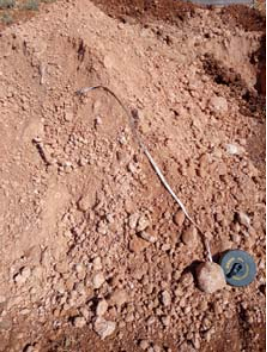
CALICATA	COTA MUESTRA m	ESPESOR TOTAL m
C14	2,0	>2,2

Gravas y gravillas

UNE 103103	Límite líquido (%)	34
UNE 103104	Límite plástico (%)	20
UNE 103103/104	Índice de plasticidad (%)	14
CLASIFICACIÓN:		
	CASAGRANDE:	GC
	AASHTO:	A-2-6
	INDICE DE GRUPO:	0
UNE 103501	PRÓCTOR MODIFICADO	
	Densidad máxima (t/m^3)	2,08
	Humedad óptima (%)	8,10
UNE 103502	ÍNDICE CBR	
	al 100 %	19,5
	al 95 %	14,2
UNE 103204	MATERIA ORGÁNICA	% 0,00
NLT 114	SALES SOLUBLES	% 0,10
NLT 115	YESO	% NO REALIZADO
UNE 103 601	HINCHAMIENTO LIBRE	% NO REALIZADO
NLT 254	COLAPSO	% INDICE PORCENT. NO REALIZADO % POTENCIAL PORC. NO REALIZADO

330.3.3.2	ADECUADOS	MO < 1 %	0,00	CUMPLE
		SS < 0,2 %	0,10	CUMPLE
		D max ≤ 100 mm	<100	CUMPLE
		# 2 < 80 %	30,8	CUMPLE
		# 0,08 < 35 %	15,0	CUMPLE
		LL < 40	34	CUMPLE
		Si LL > 30 entonces IP > 4	14	CUMPLE
	PROCTOR REFERENCIA	DENSIDAD SECA > 1,75	2,08	CUMPLE
		HÚMEDAD	8,10	
	* ÍNDICE C.B.R. > 5	> 5	19	CUMPLE
	¹ ÍNDICE C.B.R. ≥ 3	≥ 3	19	CUMPLE

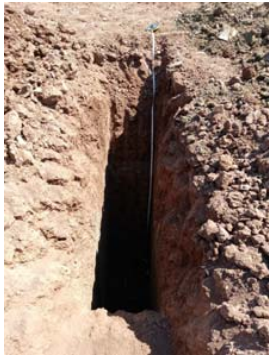
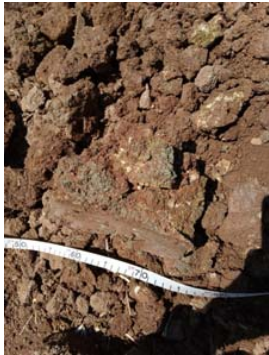
CALICATA	COTA MUESTRA m	ESPESOR TOTAL m
C17	1,5	>2,0

Margas verdosas expansivas

UNE 103103	Limite líquido (%)	52
UNE 103104	Limite plástico (%)	24
UNE 103103/104	Índice de plasticidad (%)	28
CLASIFICACIÓN:		
	CASAGRANDE:	CH
	AASHTO:	A-7-6
	INDICE DE GRUPO:	31
UNE 103501	PRÓCTOR MODIFICADO	
	Densidad máxima (t/m^3)	1,82
	Humedad óptima (%)	17,80
UNE 103502	ÍNDICE CBR	
	al 100 %	3,3
	al 95 %	2,2
UNE 103204	MATERIA ORGÁNICA	0,09
NLT 114	SALES SOLUBLES	0,26
NLT 115	YESO	2,65
UNE 103 601	HINCHAMIENTO LIBRE	6,58
NLT 254	COLAPSO	0,05
	% INDICE PORCENT.	0,05
	% POTENCIAL PORC.	0,05

330.4.4.2	SUELOS EXPANSIVOS	Hinchamiento > 3 %	6,58	CUMPLE
		Hinchamiento > 5 %	6,58	CUMPLE
	PROCTOR REFERENCIA	DENSIDAD SECA > 1,75	1,82	CUMPLE
		HÚMEDAD	17,80	
*	ÍNDICE C.B.R. > 5	> 5	3	NO CUMPLE
¹	ÍNDICE C.B.R. \geq 3	\geq 3	3	CUMPLE

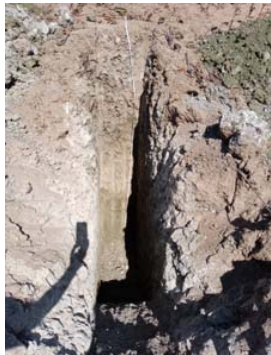
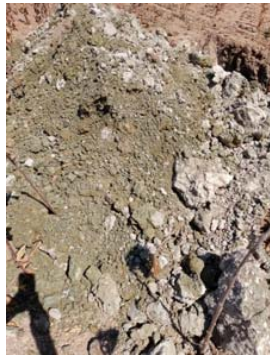
CALICATA	COTA MUESTRA m	ESPESOR TOTAL m
C19	2,5	>1,7

Margas verdosas expansivas

UNE 103103	Limite líquido (%)	54
UNE 103104	Limite plástico (%)	26
UNE 103103/104	Índice de plasticidad (%)	28
CLASIFICACIÓN:		CASAGRANDE: CH
		AASHTO: A-7-6
		INDICE DE GRUPO: 32
UNE 103501	PRÓCTOR MODIFICADO	Densidad máxima (γ_m^3) 1,80 Humedad óptima (%) 17,50
UNE 103502	ÍNDICE CBR	al 100 % 2,4 al 95 % 1,7
UNE 103204	MATERIA ORGÁNICA	% 0,07
NLT 114	SALES SOLUBLES	% 0,27
NLT 115	YESO	% 3,59
UNE 103 601	HINCHAMIENTO LIBRE	% 7,23
NLT 254	COLAPSO	% INDICE PORCENT. -0,08 % POTENCIAL PORC. -0,07

330.4.4.2	SUELOS EXPANSIVOS	Hinchamiento > 3 %	7,23	CUMPLE
		Hinchamiento > 5 %	7,23	CUMPLE
	PROCTOR REFERENCIA	DENSIDAD SECA > 1,75	1,80	CUMPLE
		HÚMEDAD	17,50	
*	ÍNDICE C.B.R. > 5	> 5	2	NO CUMPLE
¹	ÍNDICE C.B.R. \geq 3	\geq 3	2	NO CUMPLE

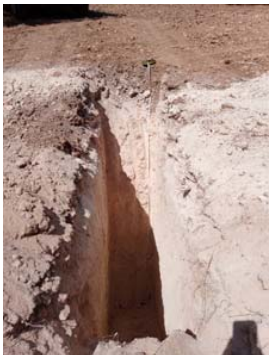
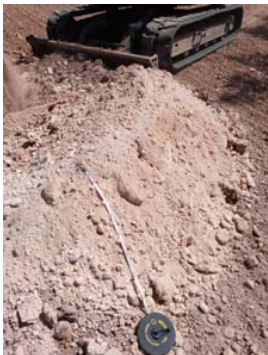
CALICATA	COTA MUESTRA m	ESPESOR TOTAL m
C23	2,5	>2,7

RESULTADOS MUESTRA LB 690/21
Limos blanquecinos con carbonatos

UNE 103103	Limite líquido (%)	20
UNE 103104	Limite plástico (%)	17
UNE 103103/104	Índice de plasticidad (%)	3
CLASIFICACIÓN:		
CASAGRANDE:		ML
AASHTO:		A-4
INDICE DE GRUPO:		0
UNE 103501	PRÓCTOR MODIFICADO	
	Densidad máxima (t/m^3)	1,79
	Humedad óptima (%)	12,30
UNE 103502	ÍNDICE CBR	
	al 100 %	6,8
	al 95 %	4,7
UNE 103204	MATERIA ORGÁNICA	%
		0,06
NLT 114	SALES SOLUBLES	%
		0,22
NLT 115	YESO	%
		0,01
UNE 103 601	HINCHAMIENTO LIBRE	%
		1,26
NLT 254	COLAPSO	% INDICE PORCENT.
		1,28
		% POTENCIAL PORC.
		1,25

330.3.3.4	MARGINALES	
	MO < 5 %	0,06
	HINCHAMIENTO < 5 %	1,26
	SÍ LL > 90 , IP < 0,73 (LL-20)	20
		CUMPLE
		CUMPLE
		LL<90, CUMPLE
330.4.4.1	SUELOS COLAPSABLES	
	Ensayo colapso > 1 %	1,28
		CUMPLE
	PROCTOR REFERENCIA	
	DENSIDAD SECA > 1,75	1,79
	HÚMEDAD	12,30
		CUMPLE

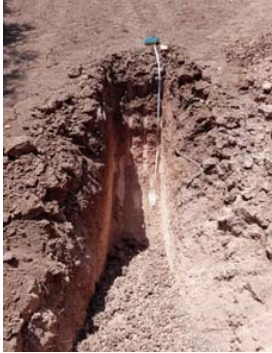
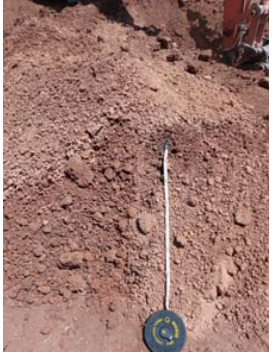
CALICATA	COTA MUESTRA m	ESPESOR TOTAL m
C29	1,5	>1,9

Arcillas rojizas con carbonato

UNE 103103	Límite líquido (%)	38
UNE 103104	Límite plástico (%)	21
UNE 103103/104	Índice de plasticidad (%)	17
CLASIFICACIÓN:		CASAGRANDE: CL
		AASHTO: A-6
		INDICE DE GRUPO: 14
UNE 103501	PRÓCTOR MODIFICADO	Densidad máxima (t/m^3) 1,78 Humedad óptima (%) 16,30
UNE 103502	ÍNDICE CBR	al 100 % 4,5 al 95 % 3,6
UNE 103204	MATERIA ORGÁNICA	% 0,09
NLT 114	SALES SOLUBLES	% 0,27
NLT 115	YESO	% 0,24
UNE 103 601	HINCHAMIENTO LIBRE	% 4,49
NLT 254	COLAPSO	% ÍNDICE PORCENT. 0,61 % POTENCIAL PORC. 0,60

330.3.3.4	MARGINALES	MO < 5 % HINCHAMIENTO < 5 % SÍ LL > 90 , IP < 0,73 (LL-20)	NUCLEO ²	0,09 4,49 38	CUMPLE CUMPLE LL<90, CUMPLE
330.4.4.2	SUELOS EXPANSIVOS	Hinchamiento > 3 % Hinchamiento > 5 %		4,49 4,49	CUMPLE NO CUMPLE
	PROCTOR REFERENCIA	DENSIDAD SECA > 1,75 HÚMEDAD		1,78 16,30	CUMPLE
	* ÍNDICE C.B.R. > 5	> 5		5	NO CUMPLE
	† ÍNDICE C.B.R. ≥ 3	≥ 3		5	CUMPLE

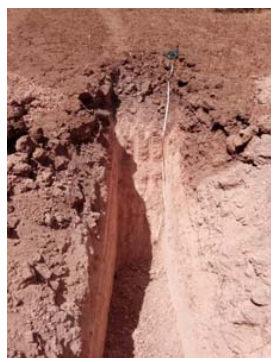
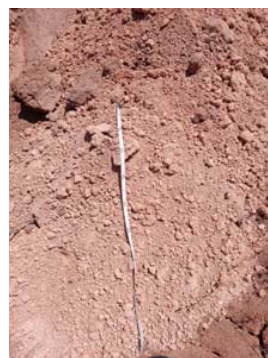
CALICATA	COTAS m	ESPESOR TOTAL m
C31	1,0	>1,6

Arcillas rojizas con carbonato

UNE 103103	Limite líquido (%)	36
UNE 103104	Limite plástico (%)	21
UNE 103103/104	Índice de plasticidad (%)	15
CLASIFICACIÓN:		CASAGRANDE: CL
		AASHTO: A-6
		INDICE DE GRUPO: 10
UNE 103501	PRÓCTOR MODIFICADO	Densidad máxima (t_m^3) 1,75 Humedad óptima (%) 17,50
UNE 103502	ÍNDICE CBR	al 100 % 4,1 al 95 % 3,5
UNE 103204	MATERIA ORGÁNICA	% 0,27
NLT 114	SALES SOLUBLES	% 0,20
NLT 115	YESO	% 0,10
UNE 103 601	HINCHAMIENTO LIBRE	% 3,93
NLT 254	COLAPSO	% INDICE PORCENT. 0,61 % POTENCIAL PORC. 0,60

330.3.3.4	MARGINALES	MO < 5 % HINCHAMIENTO < 5 % SÍ LL > 90 , IP < 0,73 (LL-20)	NUCLEO ²	0,27 3,93 36	CUMPLE CUMPLE LL<90, CUMPLE
330.4.4.2	SUELOS EXPANSIVOS	Hinchamiento > 3 % Hinchamiento > 5 %		3,93 3,93	CUMPLE NO CUMPLE
	PROCTOR REFERENCIA	DENSIDAD SECA > 1,75 HÚMEDAD		1,75 17,50	CUMPLE
	* ÍNDICE C.B.R. > 5	> 5		4	NO CUMPLE
	¹ ÍNDICE C.B.R. ≥ 3	≥ 3		4	CUMPLE

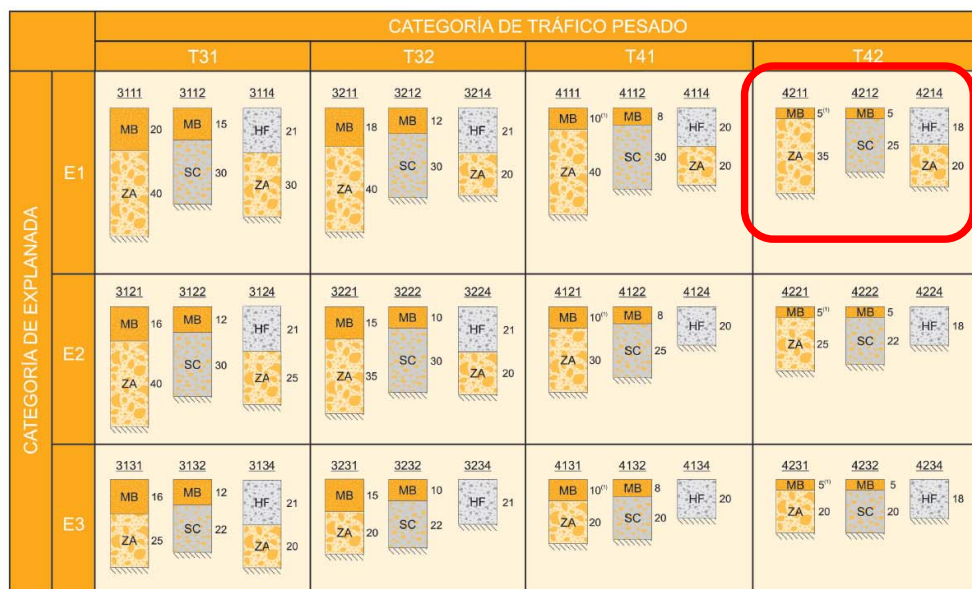
Espesores mínimos en cm

MB Mezclas bituminosas HF Hormigón de firme SC Suelocemento ZA Zahorra artificial

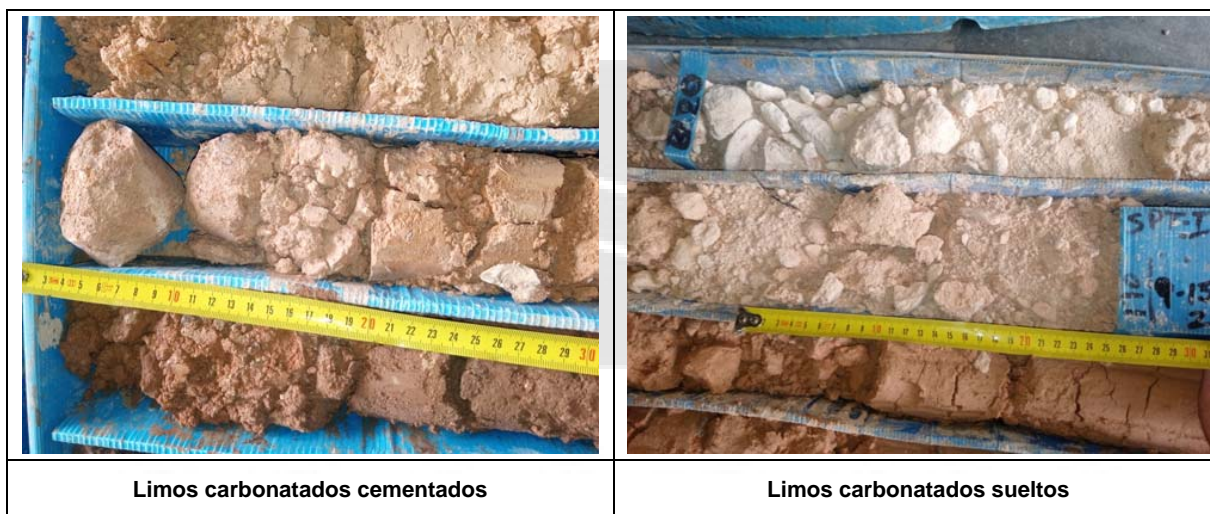
Los caliches o costras carbonatadas cementadas tienen una la relación entre longitud y espesor es muy alta, por tanto, presentan una baja resistencia a la flexión y es frecuente que se produzcan roturas por punzonamiento. Esto acaba produciendo ondulaciones en el terreno, como puede verse en el trazado de la autovía A-45.

Vemos detalle de estos limos en los testigos de los sondeos y en las calicatas:

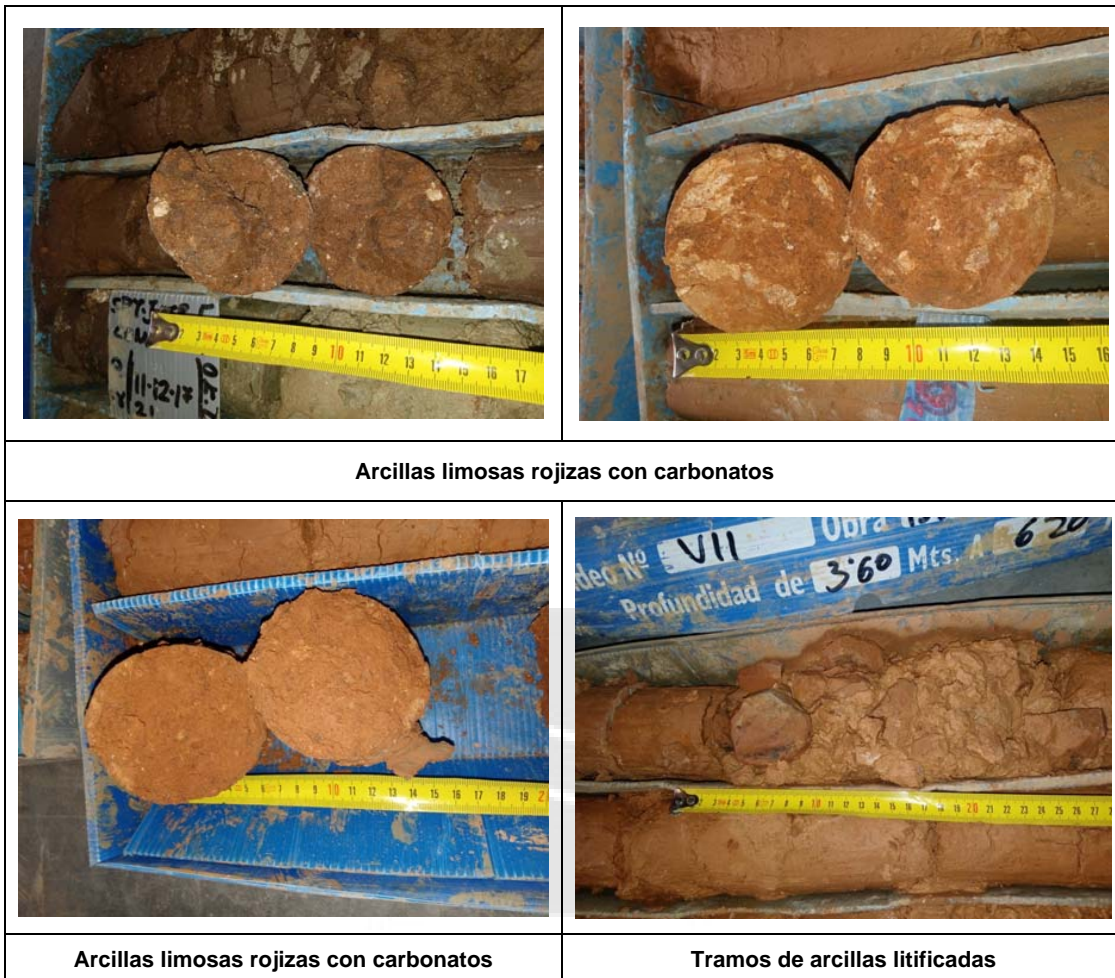
IDENTIFICACIÓN: Este nivel está formado fundamentalmente por unas arcillas limosas algo margosas, de colores marrones rojizas. Presentan un elevado contenido en carbonatos en forma de pequeñas concreciones y rellenando grietas. Se trata de una

capa activa con grietas de desecación profundas con consistencias variables en función del grado de alteración y tiene plasticidades medias y humedades muy bajas. En los sondeos los testigos son duros por la desecación lo que le confiere una elevada consistencia.

Estas arcillas se encuentran parcialmente litificadas sobre todo en profundidad por lo que presentan fractura concoidea en las que se observan pátinas de óxidos metálicos de color negro (pirolusita).

Vemos detalle de este material en los testigos de los sondeos:

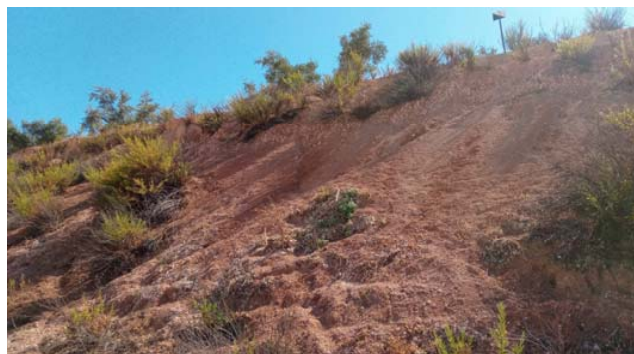
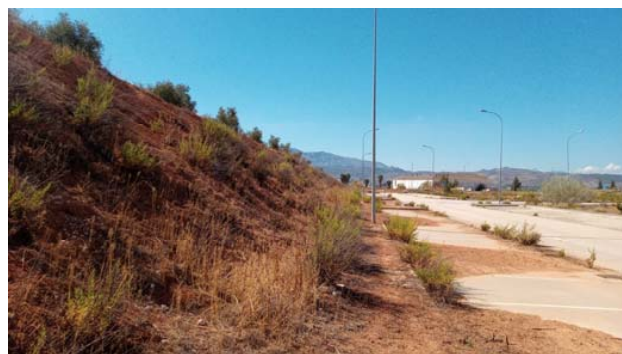
Arcillas limosas rojizas con carbonatos a techo

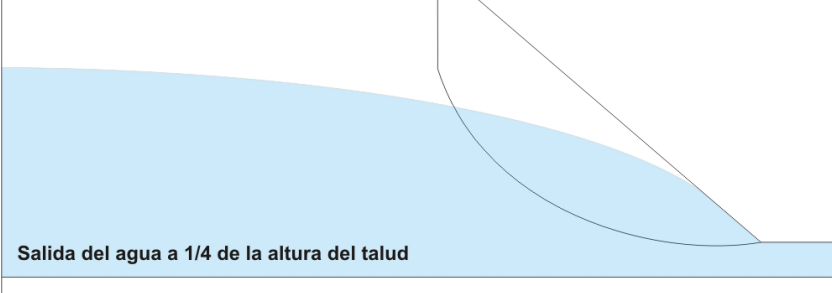
<p>Salida del agua a 1/4 de la altura del talud</p>	3

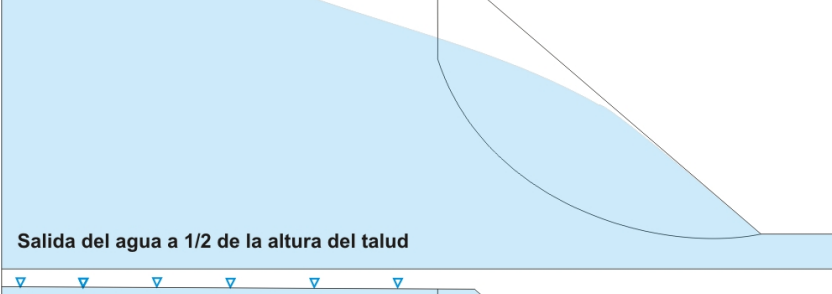
<p>Salida del agua a 1/2 de la altura del talud</p>	4

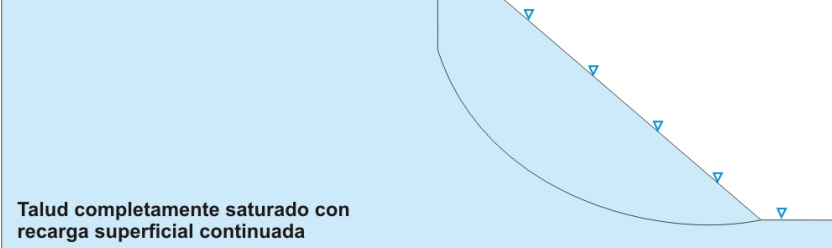
<p>Talud completamente saturado con recarga superficial continuada</p>	5

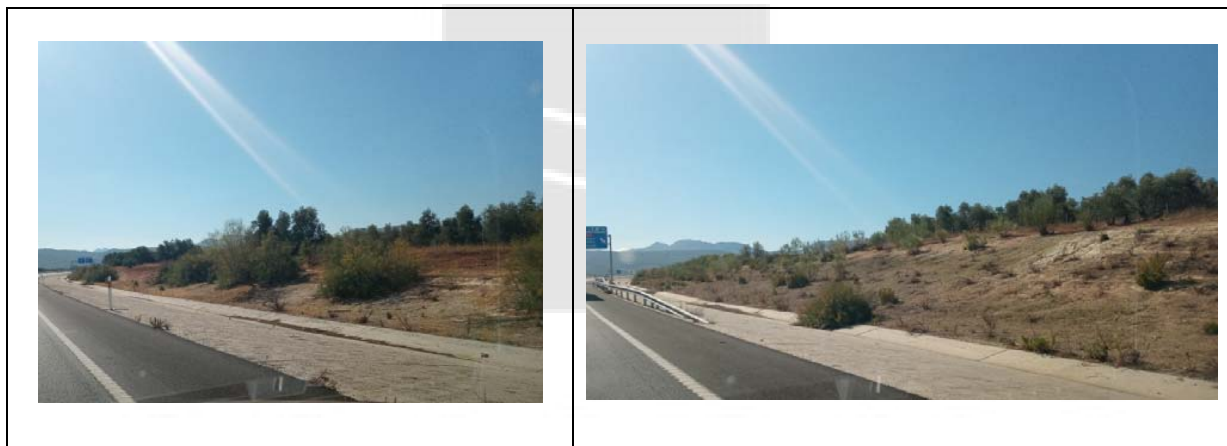
Este tipo de taludes son los que ha habido que hacer en la A45, tal y como vemos a continuación:

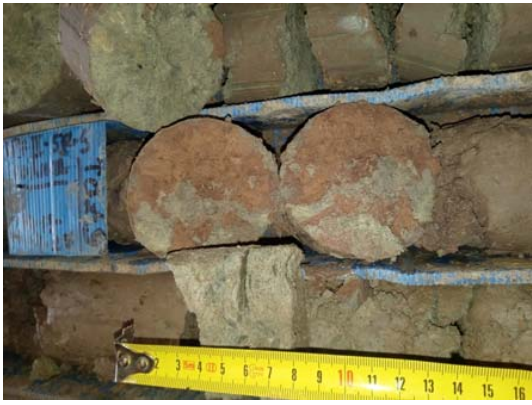
Presentan plasticidades elevadas con humedad alta y consistencias firmes-muy firmes y carácter netamente expansivo, con desecación de los testigos con rapidez. Vemos detalle de este material en los testigos de los sondeos:

Arcillas margosas	Margas arcillosas

Margas arcillosas con yeso	Margas arcillosas pseudolitificadas

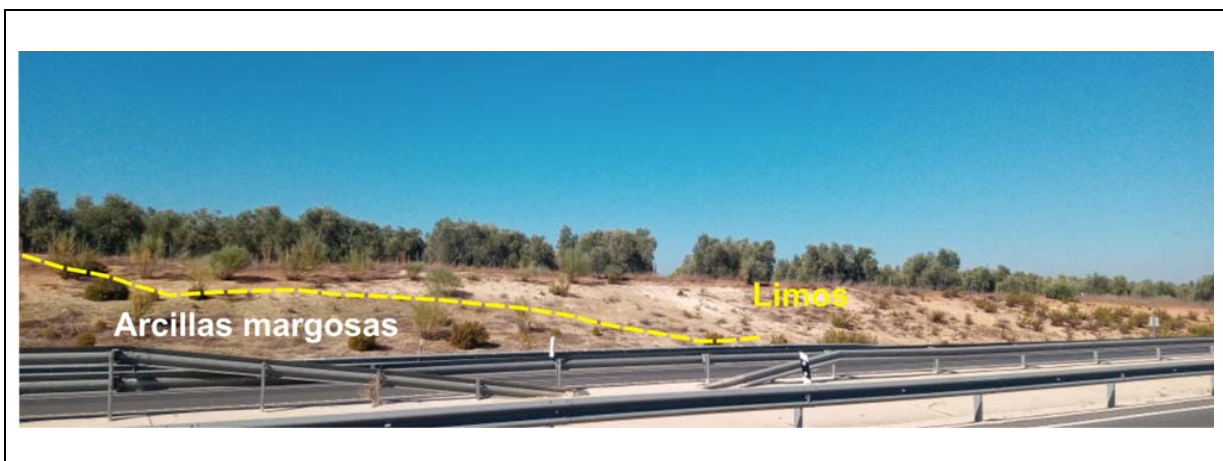
ESTABILIDAD DE TALUDES PROVISIONALES: Se trata de unas margas arcillosas de elevada cohesión sin drenaje (corto plazo), lo que les dota de buena estabilidad para ángulos de corte elevados; el problema de estas margas arcillosas al igual que las arcillas antes descritas, es que con la exposición aérea pierden humedad rápidamente, lo que lleva a una pérdida de cohesión y por tanto, un aumento de la inestabilidad a muy corto plazo.

Claros ejemplos de estos bajos ángulos los tenemos en la autovía A-45, en el límite este y norte de nuestra parcela, tal y como vemos a continuación:

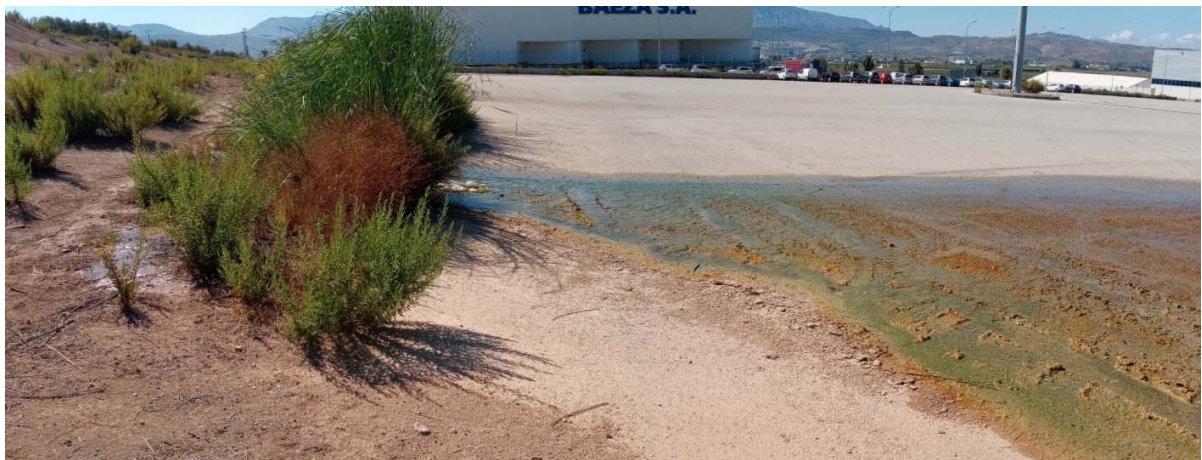
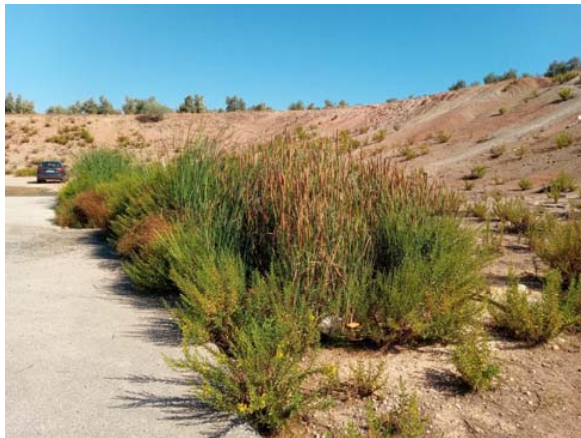
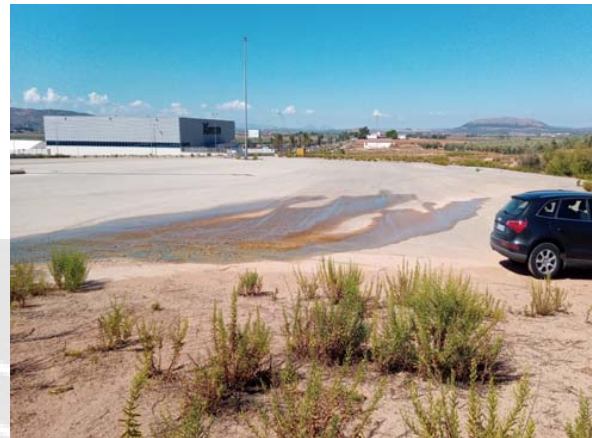
Asimismo, en la zona del SR-9, detectamos una alta humedad a cota de finalización del sondeo, y justamente al oeste de este sondeo, en el límite de la parcela con la explanada norte de las instalaciones de BAEZA S.A., existe un talud, en el que vemos en la zona superior el afloramiento de limos carbonatados y el contacto entre las arcillas limosas rojizas del NG II con las margas arcillosas del NG II. Por este contacto se produce la salida de agua a través del talud. En la explanada inferior se observa abundante vegetación. Vemos detalle de este afloramiento con aporte escaso de agua:

Por tanto, se deberá tener en cuenta la posibilidad de que en las excavaciones para las obras de urbanización se encuentren estas líneas de drenaje y acuíferos confinados.

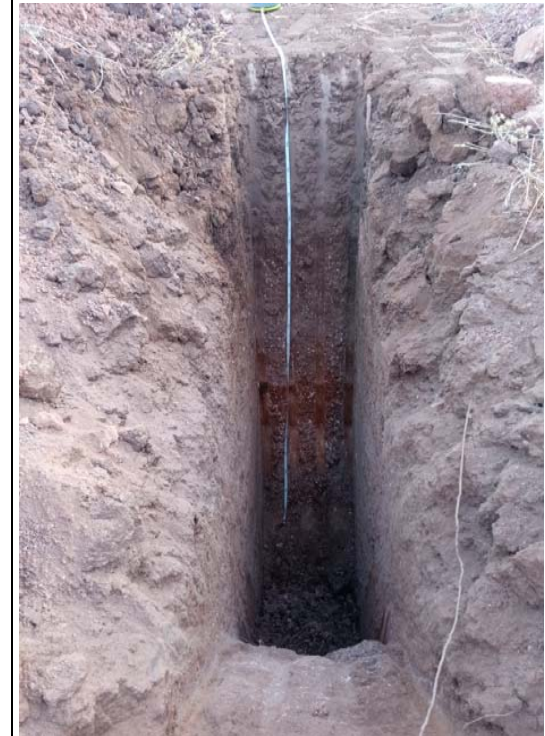
Profundidad (m)	Estabilidad de paredes			Ripabilidad			Estratigrafía	DESCRIPCIÓN	MUESTRAS		LÍMITES DE ATTERBERG			Clasif.	FOTOGRAFÍA DE LA CALICATA
	MALA	REGULAR	BUENA	MUY BUENA	MALA	REGULAR			BUENA	MUY BUENA	Inalt.	Alterada	LL (%)		
0,0								COTAS							
0,1								0,00-0,80 m:							
0,2															
0,3															
0,4															
0,5															
0,6															
0,7															
0,8								0,8m							
0,9								0,8-3,0m:							
1,0															
1,1															
1,2															
1,3															
1,4															
1,5															
1,6															
1,7															
1,8															
1,9															
2,0															
2,1															
2,2															
2,3															
2,4															
2,5															
2,6															
2,7															
2,8															
2,9															
3,0								2,2m

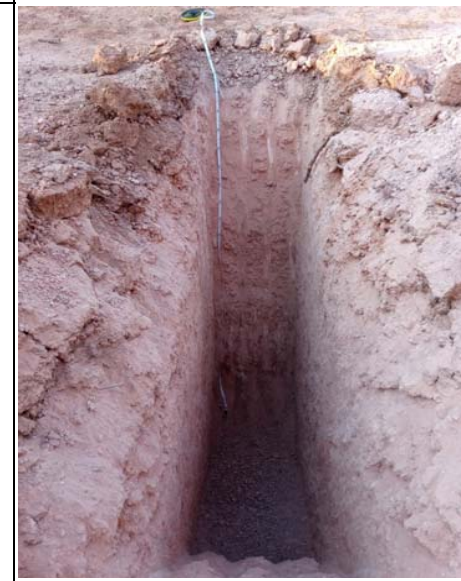
FECHA DE REALIZACIÓN: 03-08-2021
MUESTRA: EC 302-3/21

Profundidad (m)	Estabilidad de paredes			Ripabilidad			Estratigrafía	DESCRIPCIÓN	MUESTRAS		LÍMITES DE ATTERBERG			Clasif.	FOTOGRAFÍA DE LA CALICATA
	MALA	REGULAR	BUENA	MUY BUENA	MALA	REGULAR			BUENA	MUY BUENA	Inalt.	Alterada	LL (%)		
0,0								COTAS	ESPESOR						
0,1								0,00-0,30m:							
0,2									0,3m						
0,3															
0,4															
0,5															
0,6															
0,7															
0,8															
0,9															
1,0															
1,1															
1,2															
1,3															
1,4															
1,5															
1,6															
1,7															
1,8															
1,9															
2,0										2,0					
2,1															
2,2											21	17	4	CL-ML	
2,3															
2,4										2,4					
2,5															
2,6															
2,7															
2,8															
2,9															
3,0									2,2m

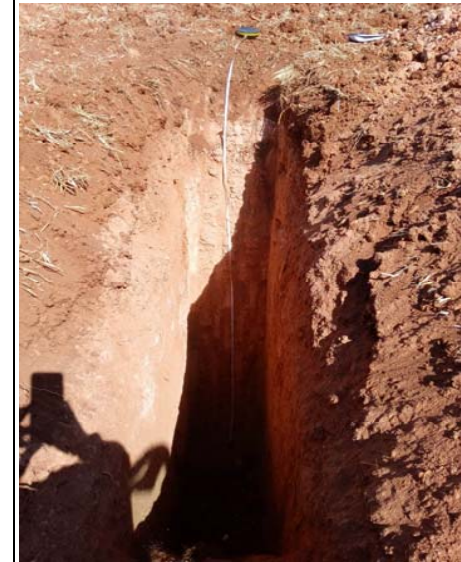
2,8																
2,9																
3,0									2,2m	Limos carbonatados blanquecinos con escaso contenido en arcillas. Se trata de un nivel de composición fundamentalmente carbonatada, en forma de nódulos y limos-arenas finas. Compacidades medias densas, con tramos de elevada cementación por presencia de caliches.

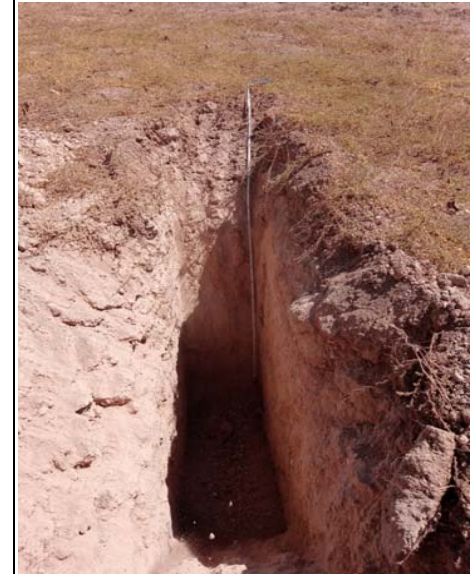
1,4																
1,5								1,50-3,00m:		Arcillas margosas de colores verdosos y granates, de elevada plasticidad y signos de elevada expansividad. Humedades muy elevadas en contraste con el resto de arcillas detectadas. Plasticidades elevadas con roturas concoideas en los tramos más margosos.						
1,6																
1,7																
1,8																
1,9																
2,0																
2,1																
2,2																
2,3																
2,4																
2,5																
2,6																
2,7																
2,8																
2,9																
3,0									1,5m

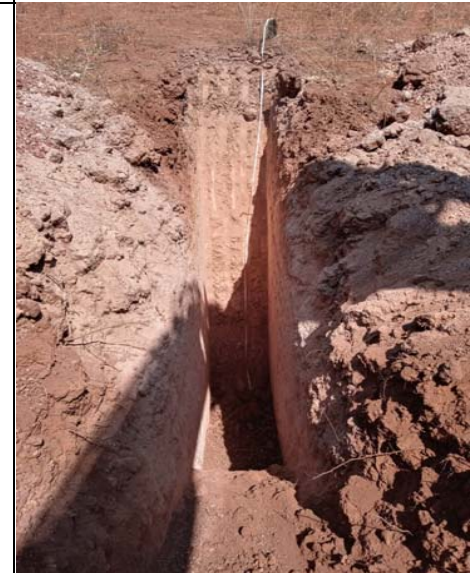
1,9															
2,0															
2,1															
2,2								Nivel con humedad muy baja, con cohesión por cementación ya que al alterarse es un terreno granular muy fino y colapsable.							
2,3															
2,4															
2,5															
2,6															
2,7															
2,8															
2,9															
3,0								2,0m
